INTERVENTI PER LA MITIGAZIONE DEL RISCHIO IN LOCALITA' "TORRETTA" A MONTE DELL'ABITATO DI LAURITO (SA).

OGGETTO: Interventi per la mitigazione del rischio in località “Torretta” a monte dell’Abitato di Laurito (SA).

RELAZIONE DI SOPRALLUOGO DEL 21 e 23 Febbraio 2011, in località Torretta.

RELAZIONE DI SOPRALLUOGO DEL 28-02-2011

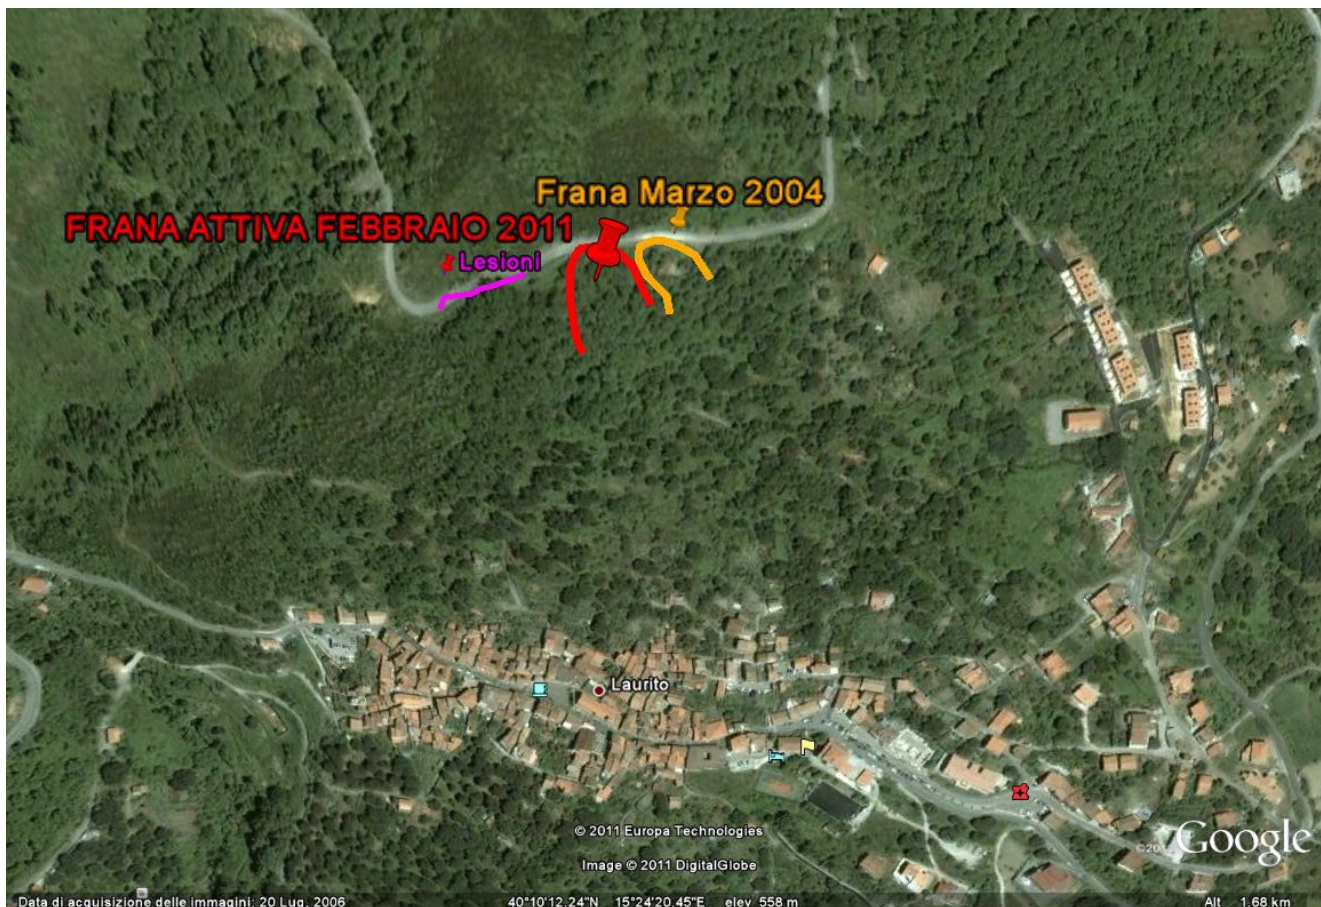
In evidenza i dissesti in località Torretta di Febbraio 2011 e del 2004.

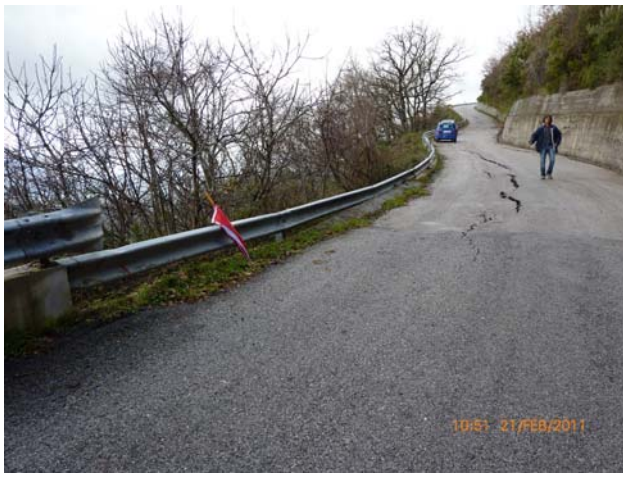
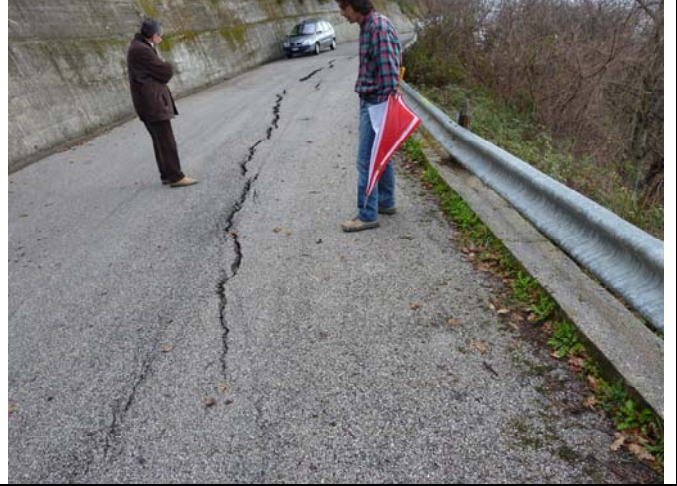
RILIEVO FOTOGRAFICO DEL 21/02/2011

Nella prima ispezione (del 21/02/2011), metà carreggiata della strada "Carmine-Tempa della Castagna" è interessata da lesioni marcate (2 cm-6 cm.) che rappresentano il coronamento di una frana attiva per scorrimento traslativo;

Il fenomeno è attivo, per cui il sottoscritto consiglia il monitoraggio del fenomeno, la limitazione al transito di mezzi pesanti, oltre la necessità di interventi permanenti ed urgenti che consentano di fermare la frana attiva per scorrimento traslativo per le seguenti considerazioni:

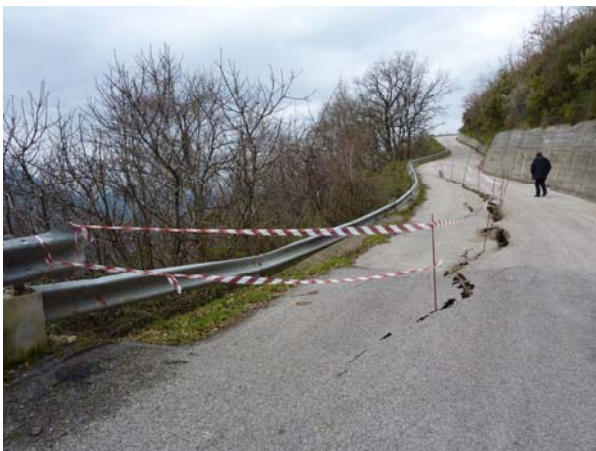
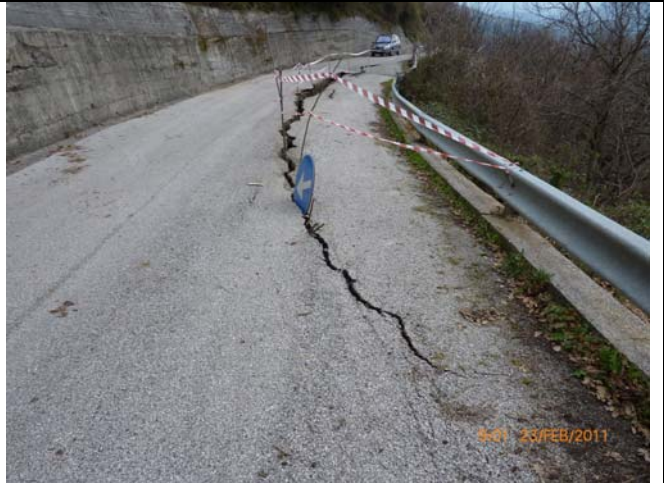
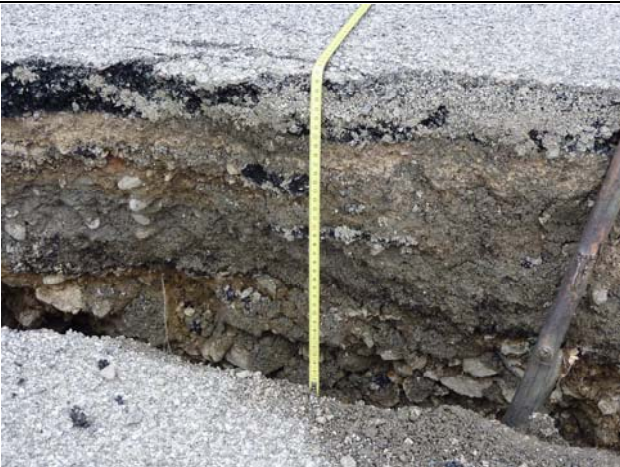
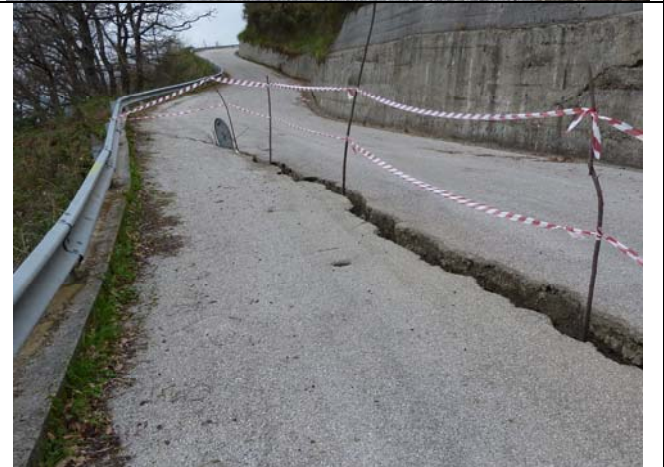
RILIEVO FOTOGRAFICO DEL 23/02/2011

Nella seconda ispezione del 23/02/2011, le lesioni sono notevolmente aumentate oltre un abbassamento traslativo della sede di campagna di 60 cm..

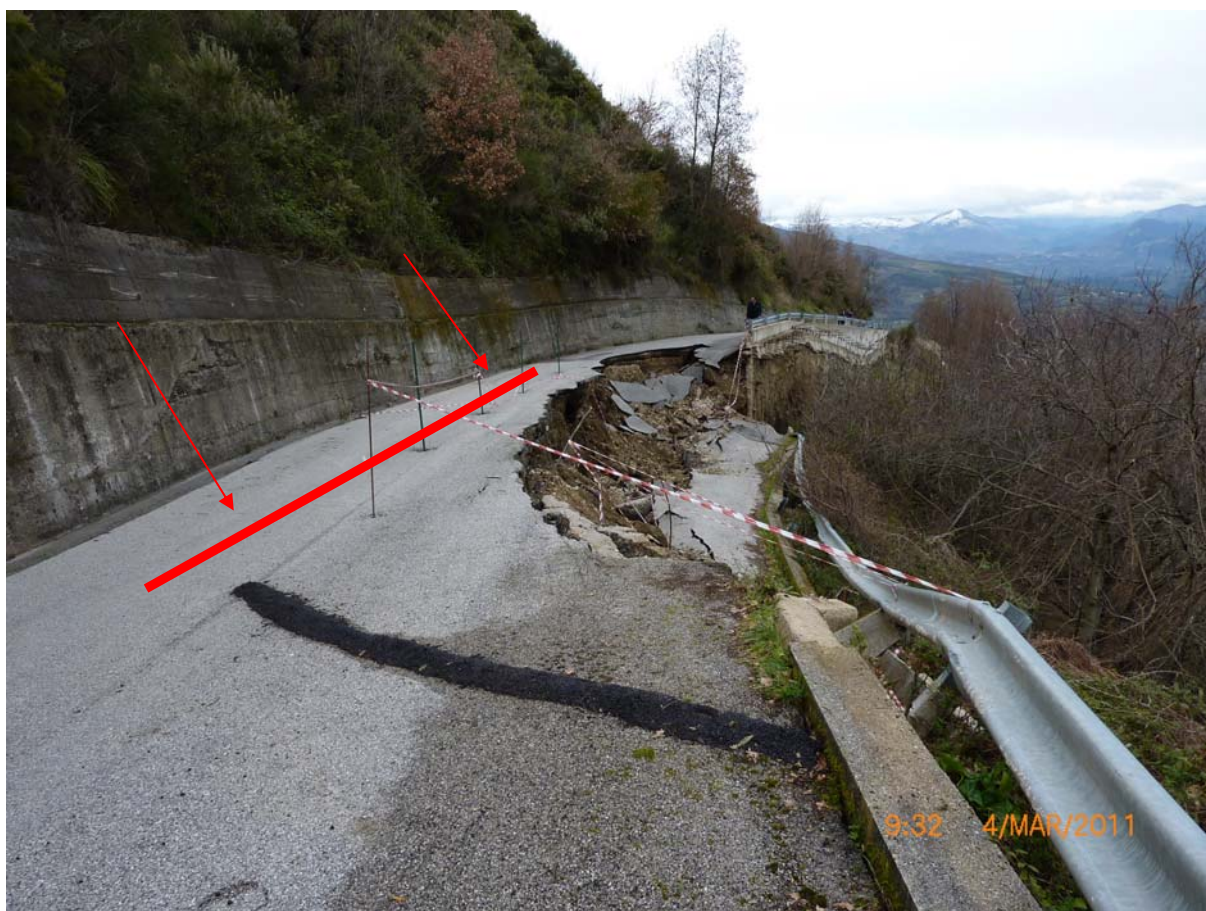
Foto n° .06 (in rosso l'ubicazione della condotta idrica Consac)

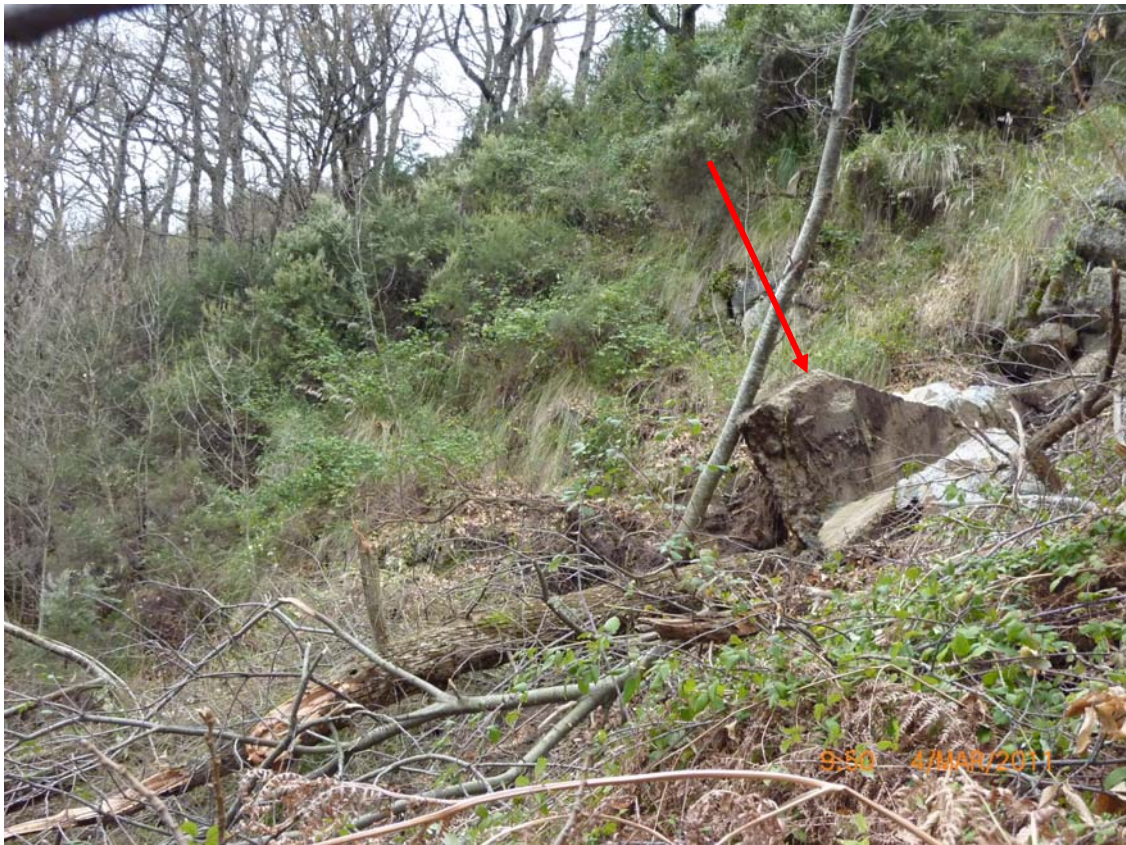
Foto n.07 (contrafforte + alberi crollati)

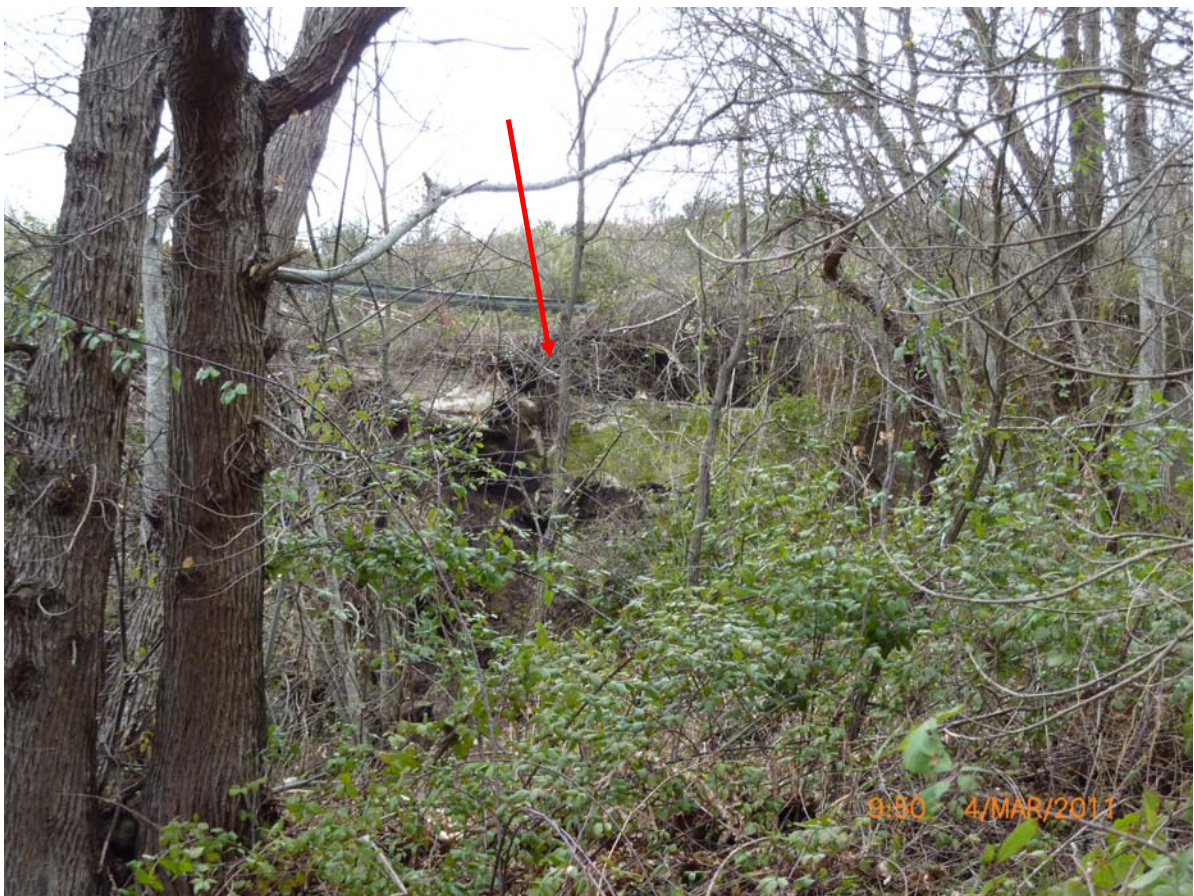
Foto n° .08 (Muri in cls crollati)

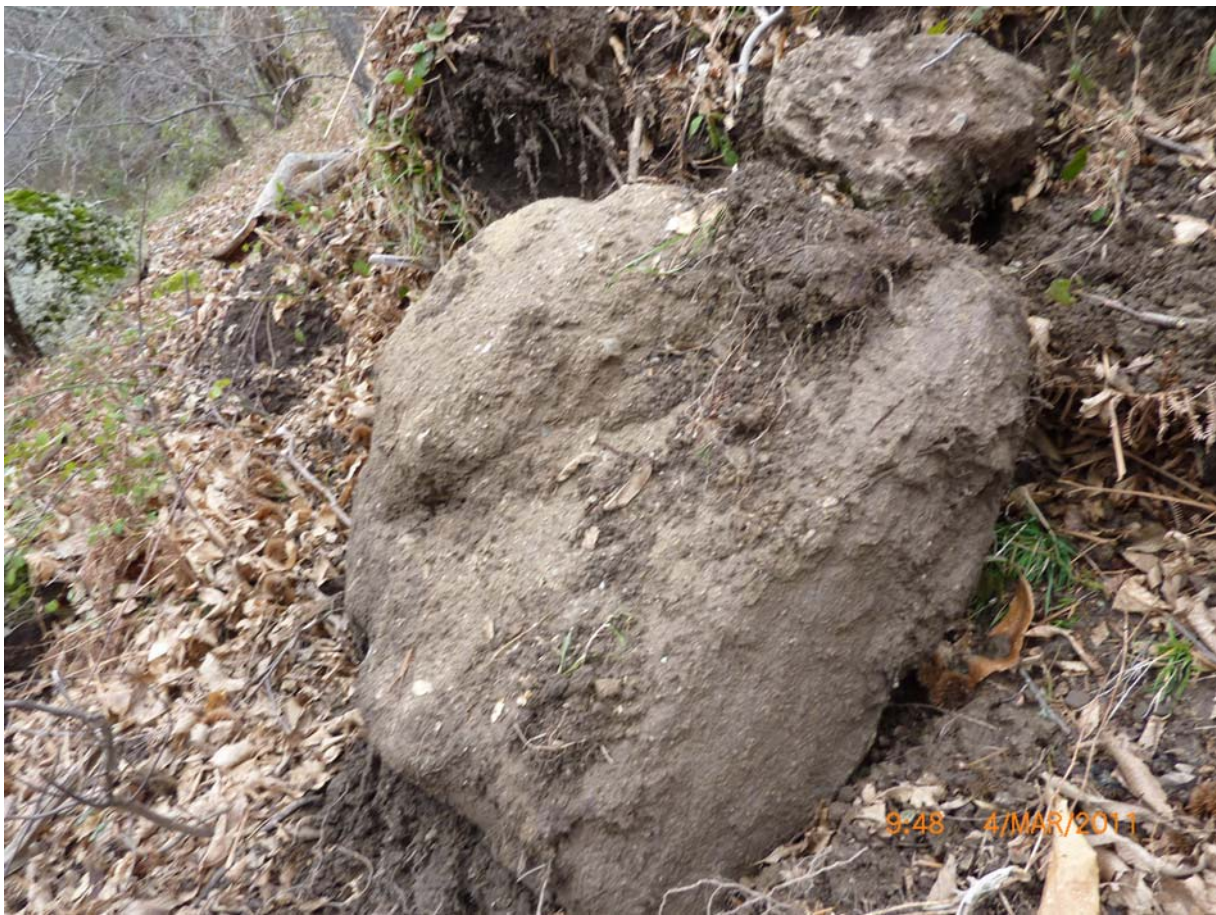
Foto n° .09

Distacchi di massi: non rilevati	Distacchi di massi: viene rilevato un masso ubicato a circa 40 mt. dal

coronamento, altri distacchi sono possibili. (Foto di riferimento n.9)
Altezza della scarpata principale (abbassamento dalla sede stradale): 0,60 -2,00 mt..	Altezza della scarpata principale (abbassamento della sede stradale): 5-7,00 mt. . (Foto di Riferimento n.10)
Crepe trasversali: presenti a 40 mt. dal coronamento.	Crepe trasversali: presenti a 40 mt. dal coronamento, più marcate . (Foto di Riferimento n.11-12)
Crepe radiali: a circa 50 mt. dal coronamento	Crepe radiali: a circa 50 mt. dal coronamento, più marcate. Foto di Rifer.
Alberi caduti: si n.1	Alberi caduti: si n.2. (Riferimento Foto n.13-14-15)
Ampiezza media tra i fianchi della frana: 25 mt.	Ampiezza media tra i fianchi della frana: ampliata verso la paratia di micropali . Dim. oltre 33 mt. . Mentre sul fianco dx risultano presenti microlesioni sul manto stradale verso la curva a monte. (Foto di riferimento n.16-17-18)

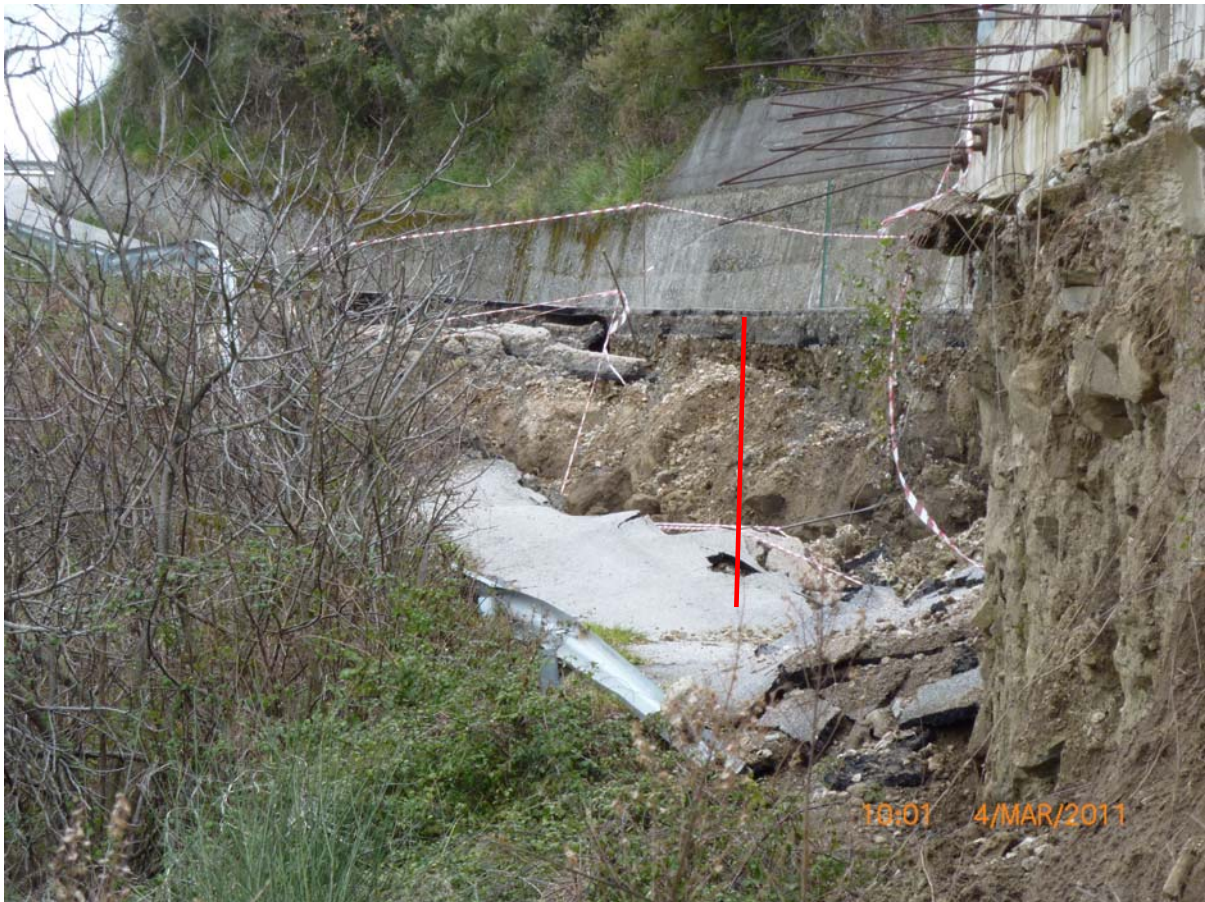
Foto n.10 (altezza in rosso circa 7 mt. dalla sede strad.)

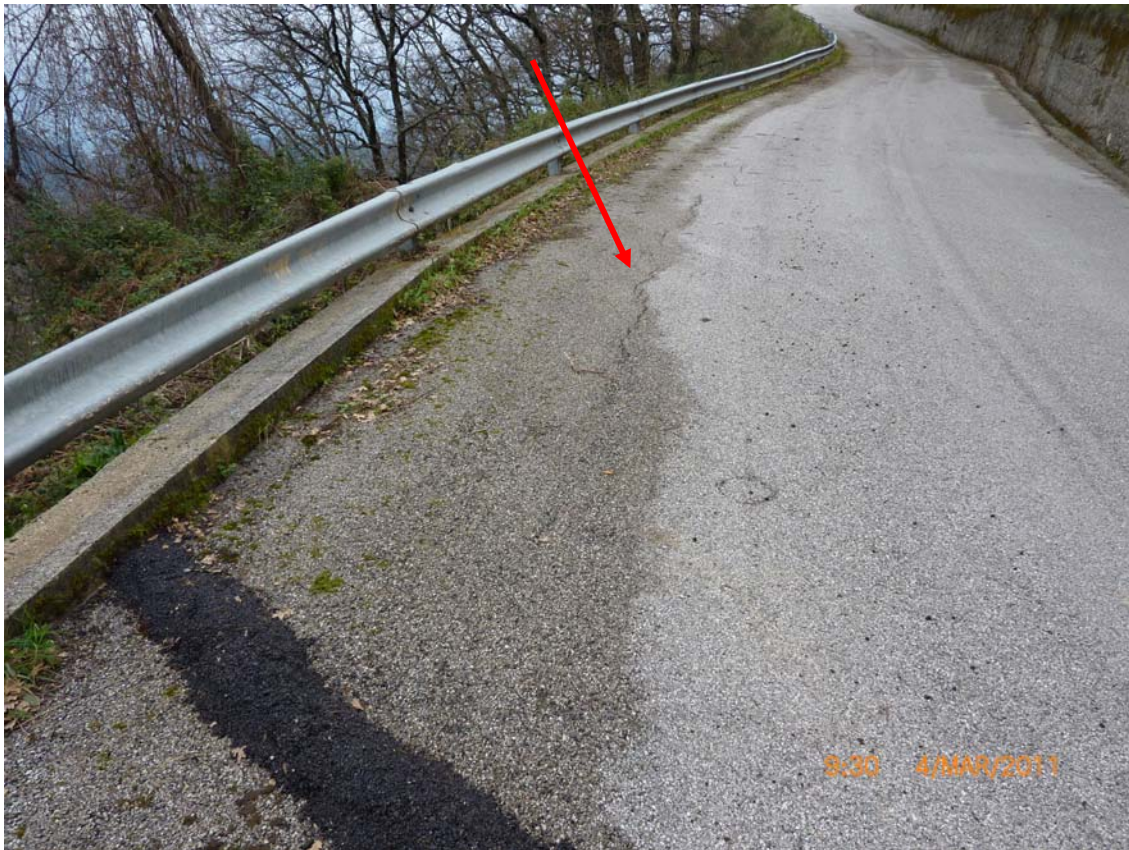
IL FENOMENO COME EVIDENZIATO NELLA TABELLA RISULTA IN RAPIDA EVOLUZIONE SIA DI TIPO RETROGRESSIVO CHE VERSO IL FIANCO DX DELLA FRANA, DOVE SI EVIDENZIANO RECENTISSIME MICROLESIONI SUL MANTO STRADALE IN CORRISPONDENZA DEL BORDO ESTERNO DEL TRACCIATO. TALI EVIDENZE POTREBBERO RAPPRESENTARE I SEGNALI PREMONITORI DI UN ULTERIORE ALLARGAMENTO DELLA ZONA INSTABILE.

Foto n. 16 (microlesioni sulla strada)
