**COMUNE DI LAURITO**

**INTERVENTI PER LA MITIGAZIONE DEL RISCHIO IN LOCALITA' "TORRETTA" A MONTE DELL'ABITATO DI LAURITO (SA).**

# Dissesti franosi in loc. Torretta COMUNE DI LAURITO (SA)

Relazione Tecnica

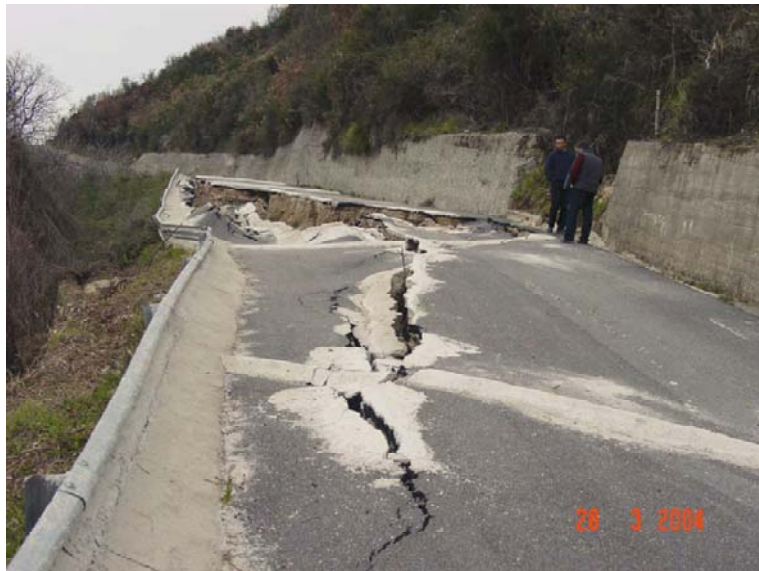
Il primo movimento è costituito da uno scorrimento rotazionale in terra non completamente evoluto, con rimobilizzazione parziale a secondo movimento tipo colata di terra lenta, con

parziale evoluzione del corpo di frana in colata detritico-fangosa, a breve distanza di propagazione. La testata della frana ha interessato l'intera sede stradale, con il coronamento, che, nella fase retrogressiva, ha raggiunto il lato opposto della carreggiata, interrompendo la condotta idropotabile del Consorzio Acquedotti del Cilento (CONSAC).

Figura 5: Foto del fenomeno franoso avvenuto nel marzo 2004 e relativi dissesti alla sede stradale.

Gli interventi di sistemazione e stabilizzazione sono consistiti in una paratia di micropali, realizzati lungo il bordo a valle della carreggiata, rafforzata da tiranti attivi, entrambi attestati, come riportato nei documenti di progetto esaminati, nel substrato arenaceo (Fig. 6).

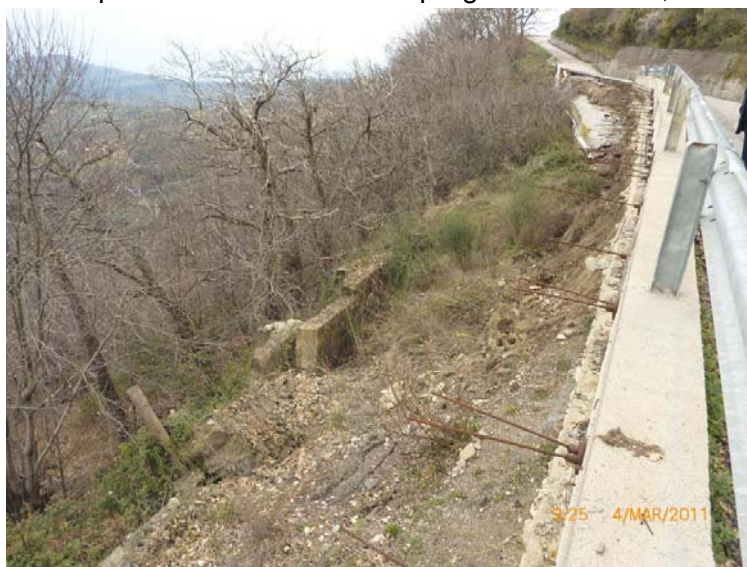
Figura 6: Tratto di strada sistemato con paratia tirantata, rilevato alla data del sopralluogo.

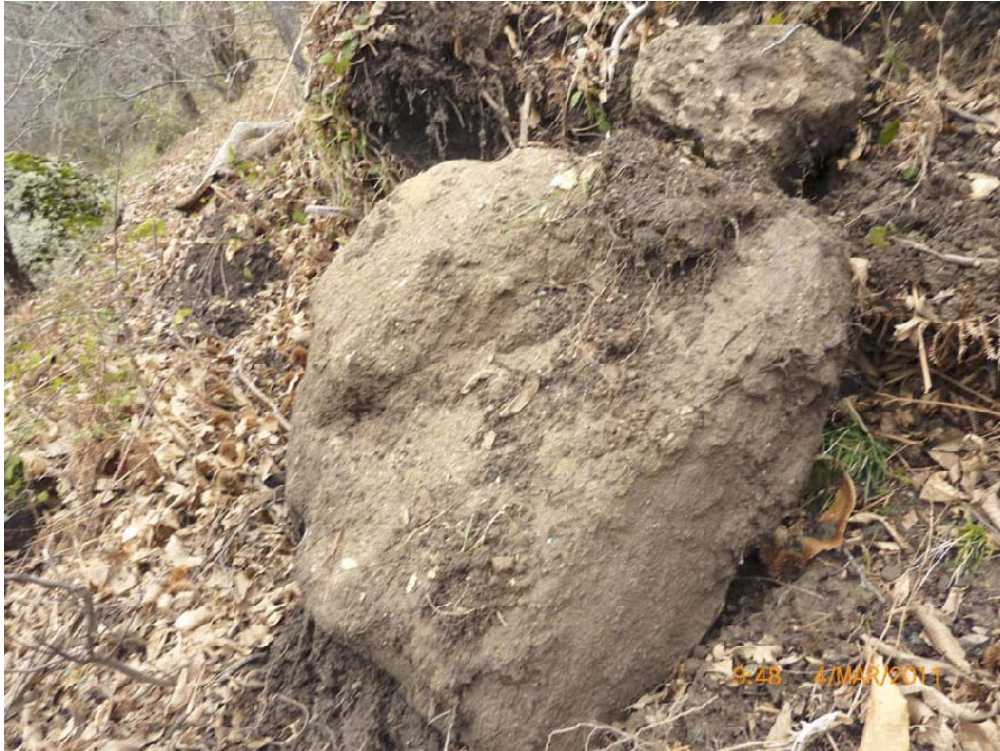
Figura 13: Blocco arenaceo rimobilizzato dall'avanzamento e rigonfiamento del piede della frana.

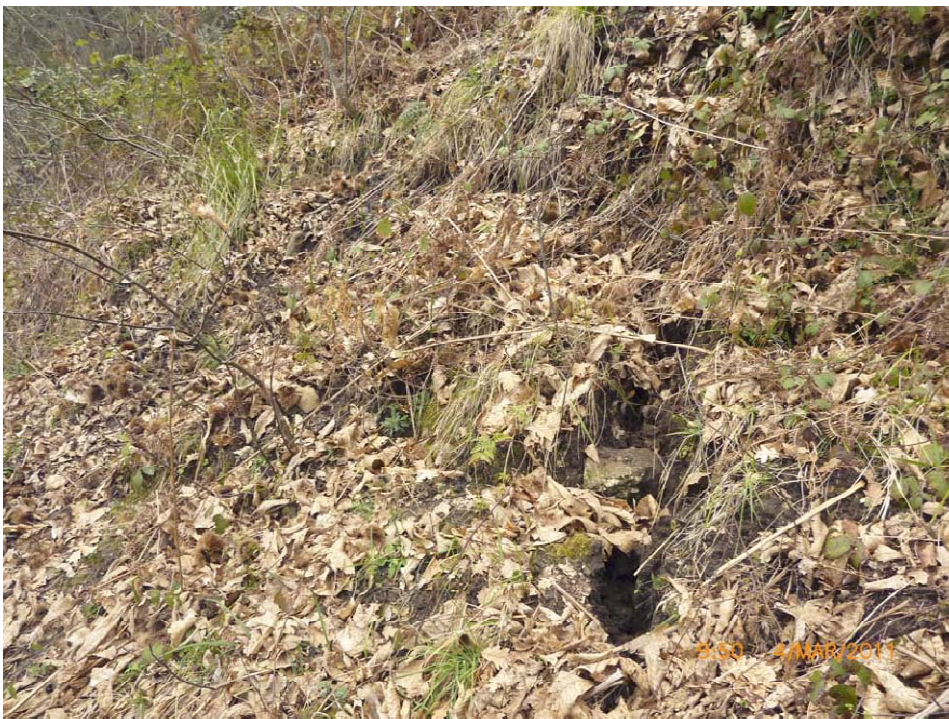
Figura 14: Fratture con beanza e rigetto lungo il versante al piede della frana.
