**COMUNE DI LAURITO**

**INTERVENTI PER LA MITIGAZIONE DEL RISCHIO IN LOCALITA' "TORRETTA" A MONTE DELL'ABITATO DI LAURITO (SA).**

# Dissesti franosi in loc. Torretta COMUNE DI LAURITO (SA)

Relazione Tecnica

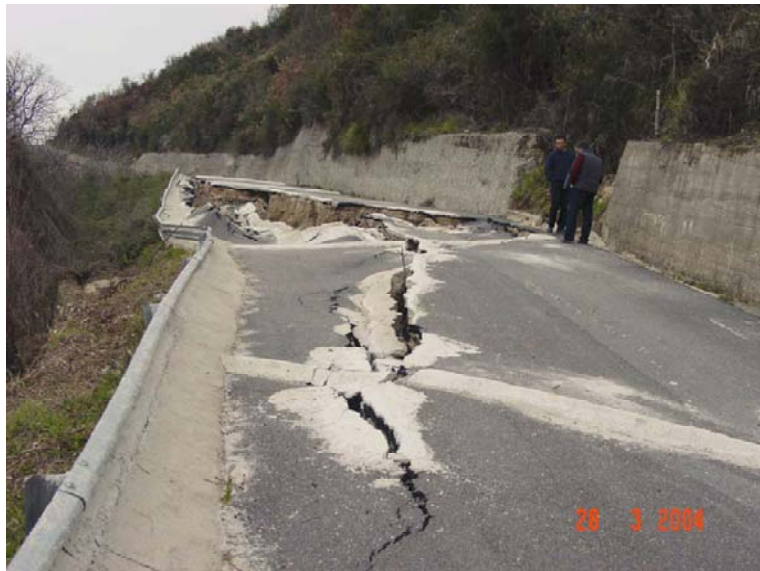
La frana verificatasi nel 2004, da quanto è stato possibile ricavare attraverso l'analisi della documentazione messa a disposizione dall'UTC, è classificabile, utilizzando la terminologia IFFI (Inventario dei Fenomeni Franosi Italiani), di tipo complesso (Fig. 5).

Il primo movimento è costituito da uno scorrimento rotazionale in terra non completamente evoluto, con rimobilizzazione parziale a secondo movimento tipo colata di terra lenta, con

parziale evoluzione del corpo di frana in colata detritico-fangosa, a breve distanza di propagazione. La testata della frana ha interessato l'intera sede stradale, con il coronamento, che, nella fase retrogressiva, ha raggiunto il lato opposto della carreggiata, interrompendo la condotta idropotabile del Consorzio Acquedotti del Cilento (CONSAC).

Figura 5: Foto del fenomeno franoso avvenuto nel marzo 2004 e relativi dissesti alla sede stradale.

Gli interventi di sistemazione e stabilizzazione sono consistiti in una paratia di micropali, realizzati lungo il bordo a valle della carreggiata, rafforzata da tiranti attivi, entrambi attestati, come riportato nei documenti di progetto esaminati, nel substrato arenaceo (Fig. 6).

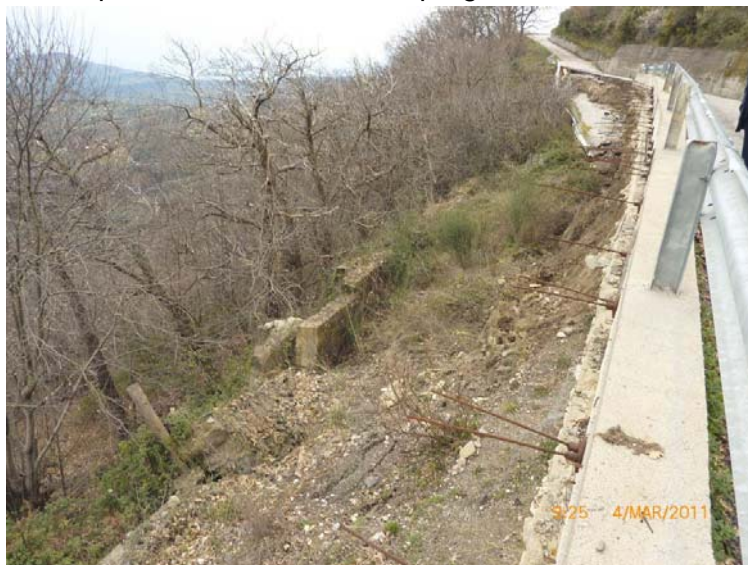
Figura 6: Tratto di strada sistemato con paratia tirantata, rilevato alla data del sopralluogo.

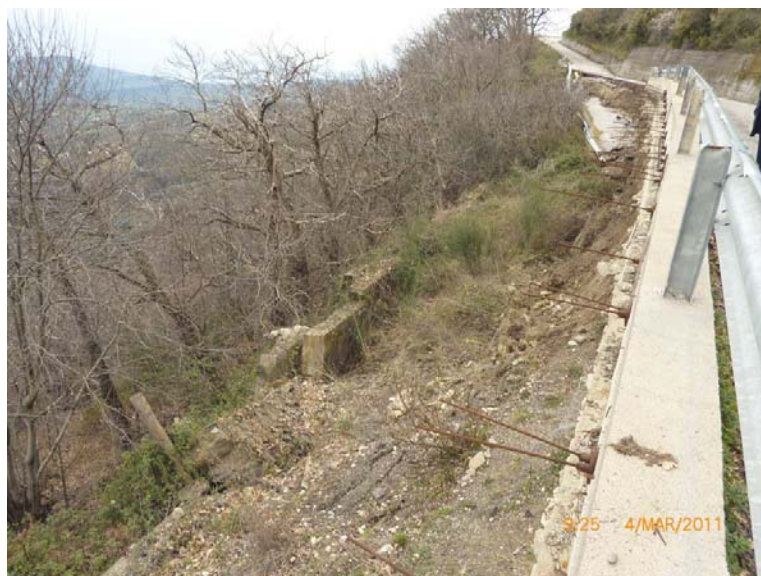
A seguito agli interventi di ripristino della sede stradale e della condotta CONSAC, effettuato con interventi di somma urgenza iniziati il 17/11/2004 e terminati il 7/12/2004, attraverso la realizzazione della paratia tirantata di micropali, non sono stati rilevati ulteriori dissesti o movimenti di versante in tale tratto, ad eccezione del settore adiacente la frana in atto (Fig. 7).

Figura 7: Tratto stradale sistemato

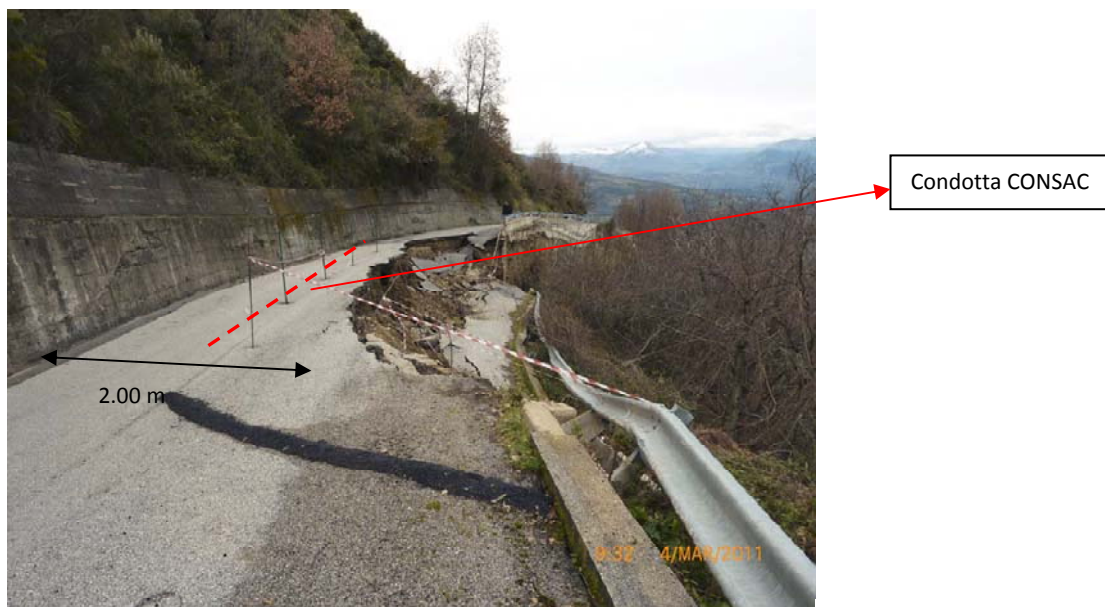
2. Il secondo tratto rilevato parte dall'estremità occidentale del primo con paratia e termina in corrispondenza del fianco destro della nuova frana verificatasi a partire dal 20 Febbraio 2011 (Fig. 8). E' stato rilevato che il coronamento della frana ha una larghezza di circa 40 m, occupa circa metà della larghezza della sede stradale (larghezza strada circa 4 m) ed è a meno di 1 metro dalla condotta del CONSAC (alla data del 04 Marzo 2011).

Figura 8: Secondo tratto stradale interessato dalla nuova frana e caratteristiche geometriche.

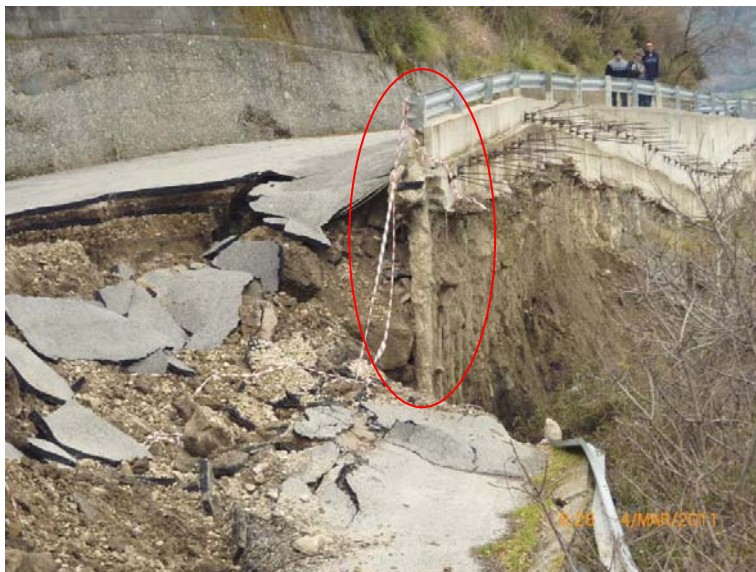
Il fianco sinistro della frana sta coinvolgendo il tratto finale della paratia di micropali (zona monte), scalzandola al piede e spostandola in sommità di circa 10 cm verso valle (Fig. 9).

Figura 9: Fianco sinistro della frana con interessamento della estremità occidentale della paratia tirantata.

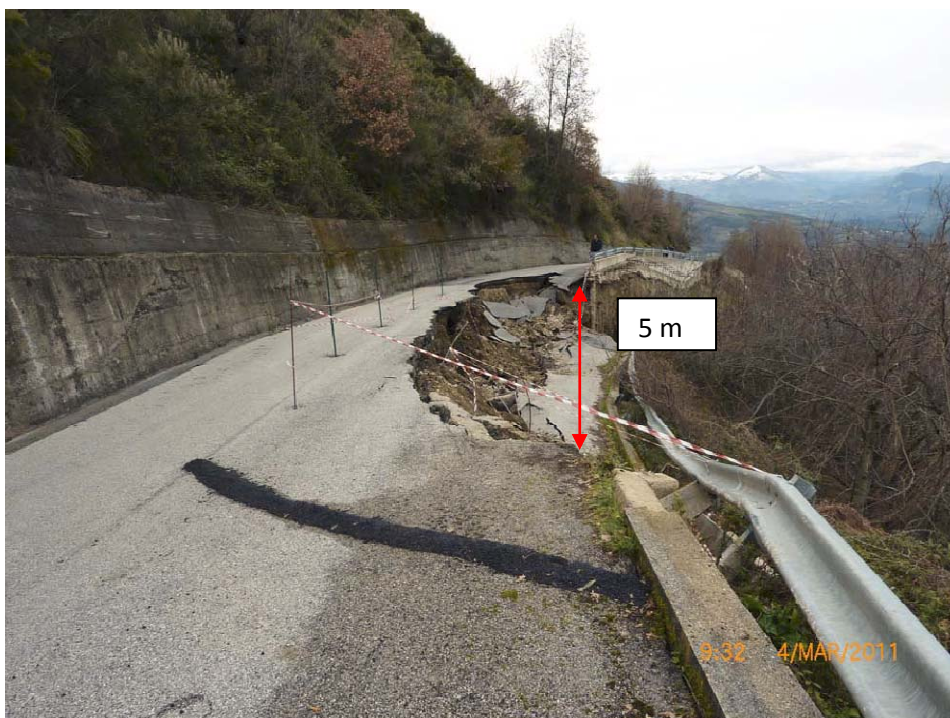
Il rigetto della scarpata principale del fenomeno franoso ha provocato, attualmente, un abbassamento della sede stradale di circa 5 m (Fig. 10).

Figura 10: Rigetto della scarpata sommitale dello scorrimento rotazionale.

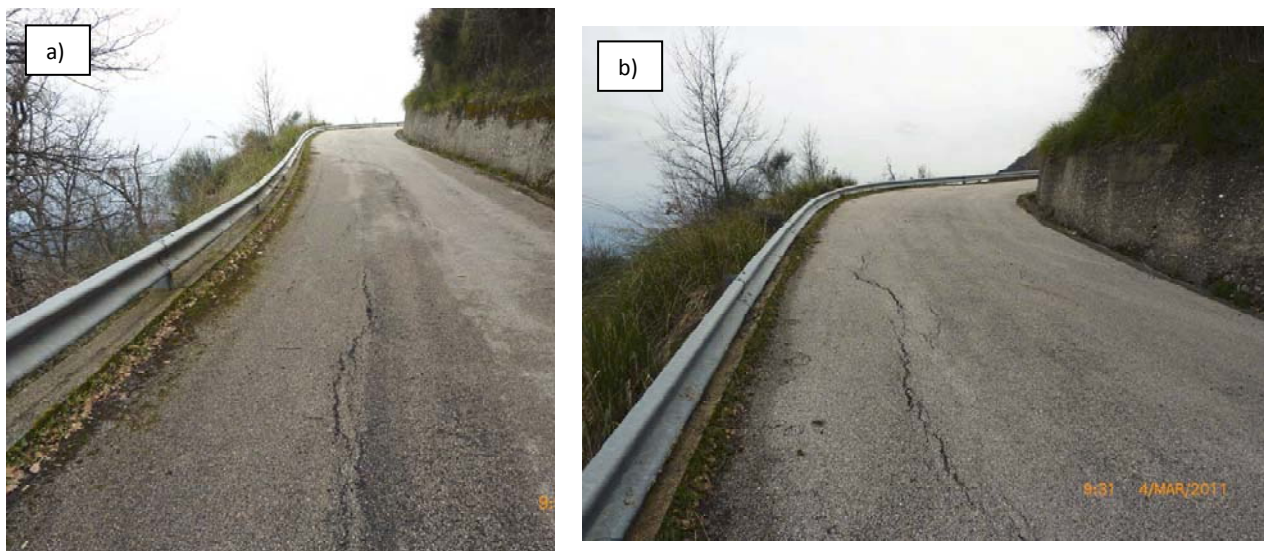
3. Il terzo tratto parte dal fianco destro della frana e termina prima della curva stradale. In tale tratto sono presenti lesioni sul manto stradale (Figure 11a e 11b).

Figura 11: a: Lesione lungo il tratto 3; b: Dettaglio della lesione lungo il tratto 3

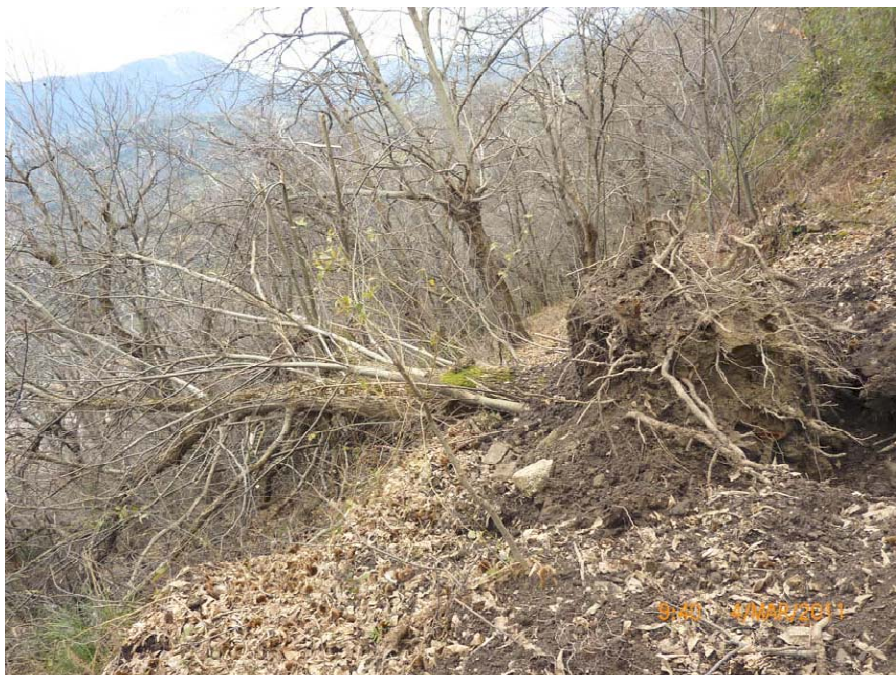
Durante il sopralluogo è stato osservato che in corrispondenza del muro a monte della strada non vi è presenza di fessure in nessuno dei tre tratti in precedenza descritti. A valle della strada, invece, vi sono evidenze di movimenti di versanti, quali inclinazione e rotazione di alberi, distacco di massi arenacei conglomeratici nonché la presenza di fratture beanti lungo il versante (Figg. 12, 13 e 14).

Figura 12: Dissesti al piede dello scorrimento rotazionale, lungo il versante a valle della sede stradale.

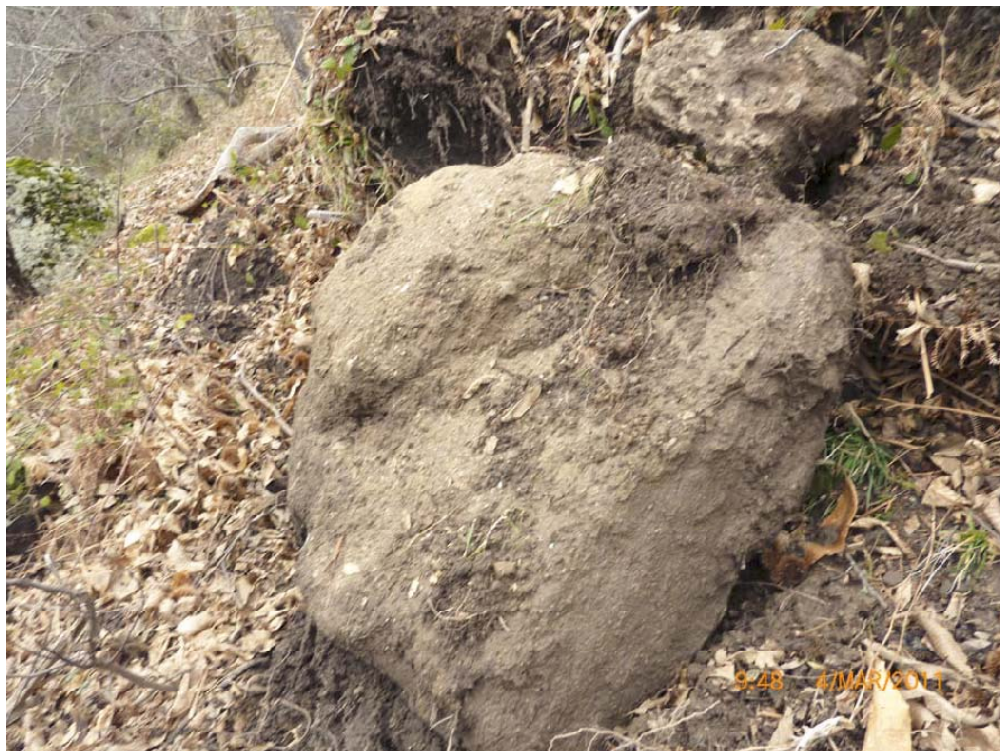
Figura 13: Blocco arenaceo rimobilitato dall'avanzamento e rigonfiamento del piede della frana.

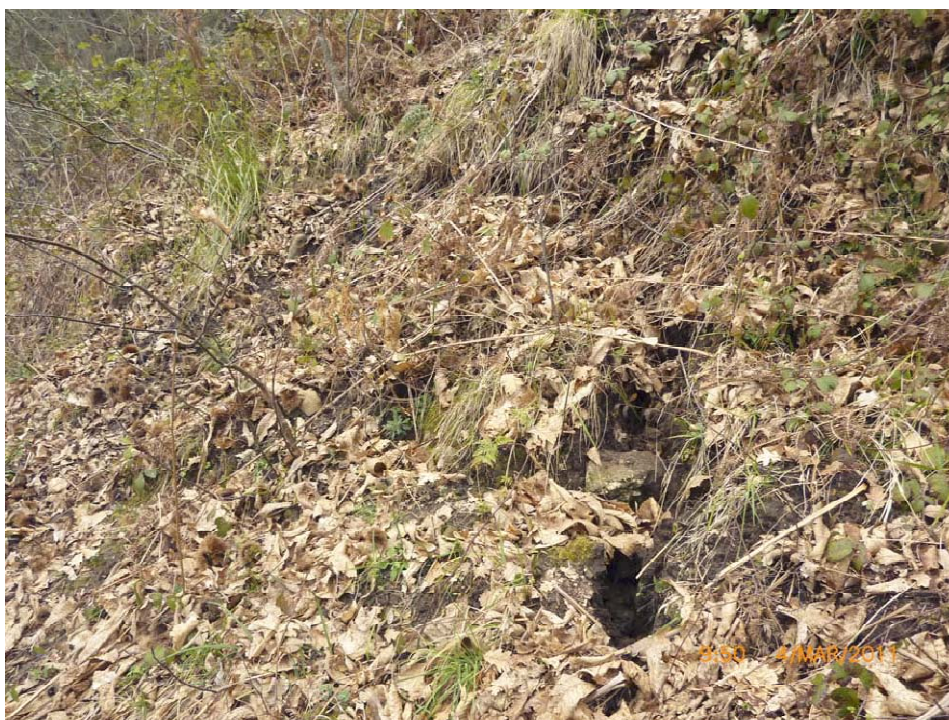
Figura 14: Fratture con beanza e rigetto lungo il versante al piede della frana.

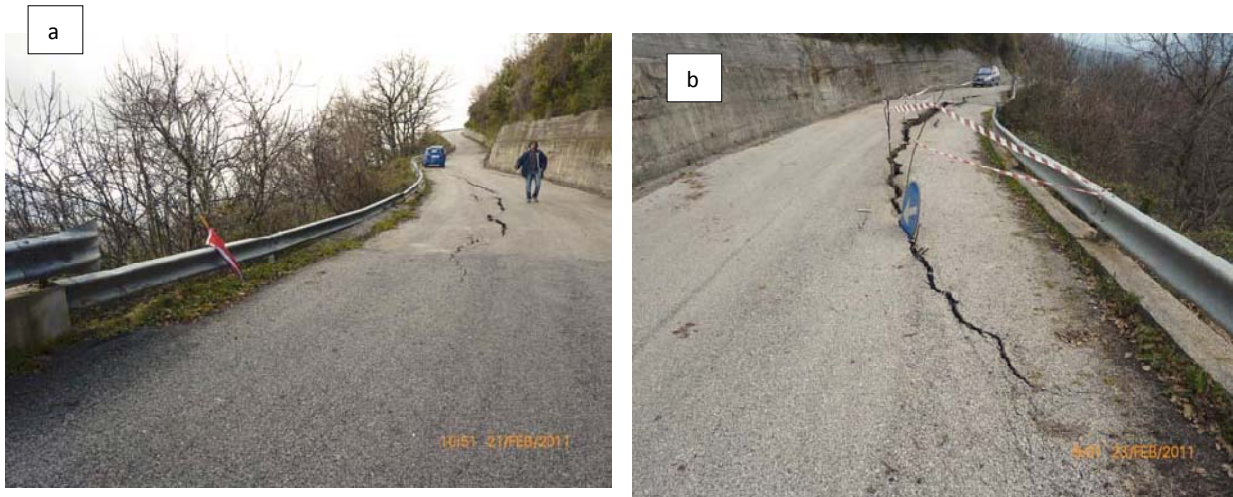
Figura 22: Situazioni di dissesto rispettivamente al 21 Febbraio 2011 (a) e al 23 febbraio 2011 (b)
