INTERVENTI PER LA MITIGAZIONE DEL RISCHIO IN LOCALITA' "TORRETTA" A MONTE DELL'ABITATO DI LAURITO (SA).

INTERVENTI DI SOMMA URGENZA
FRANA LOC. TORRETTA
STRADA COMUNALE CARMINE – TEMPA DELLA CASTAGNA

RELAZIONE GEOLOGICO-TECNICA

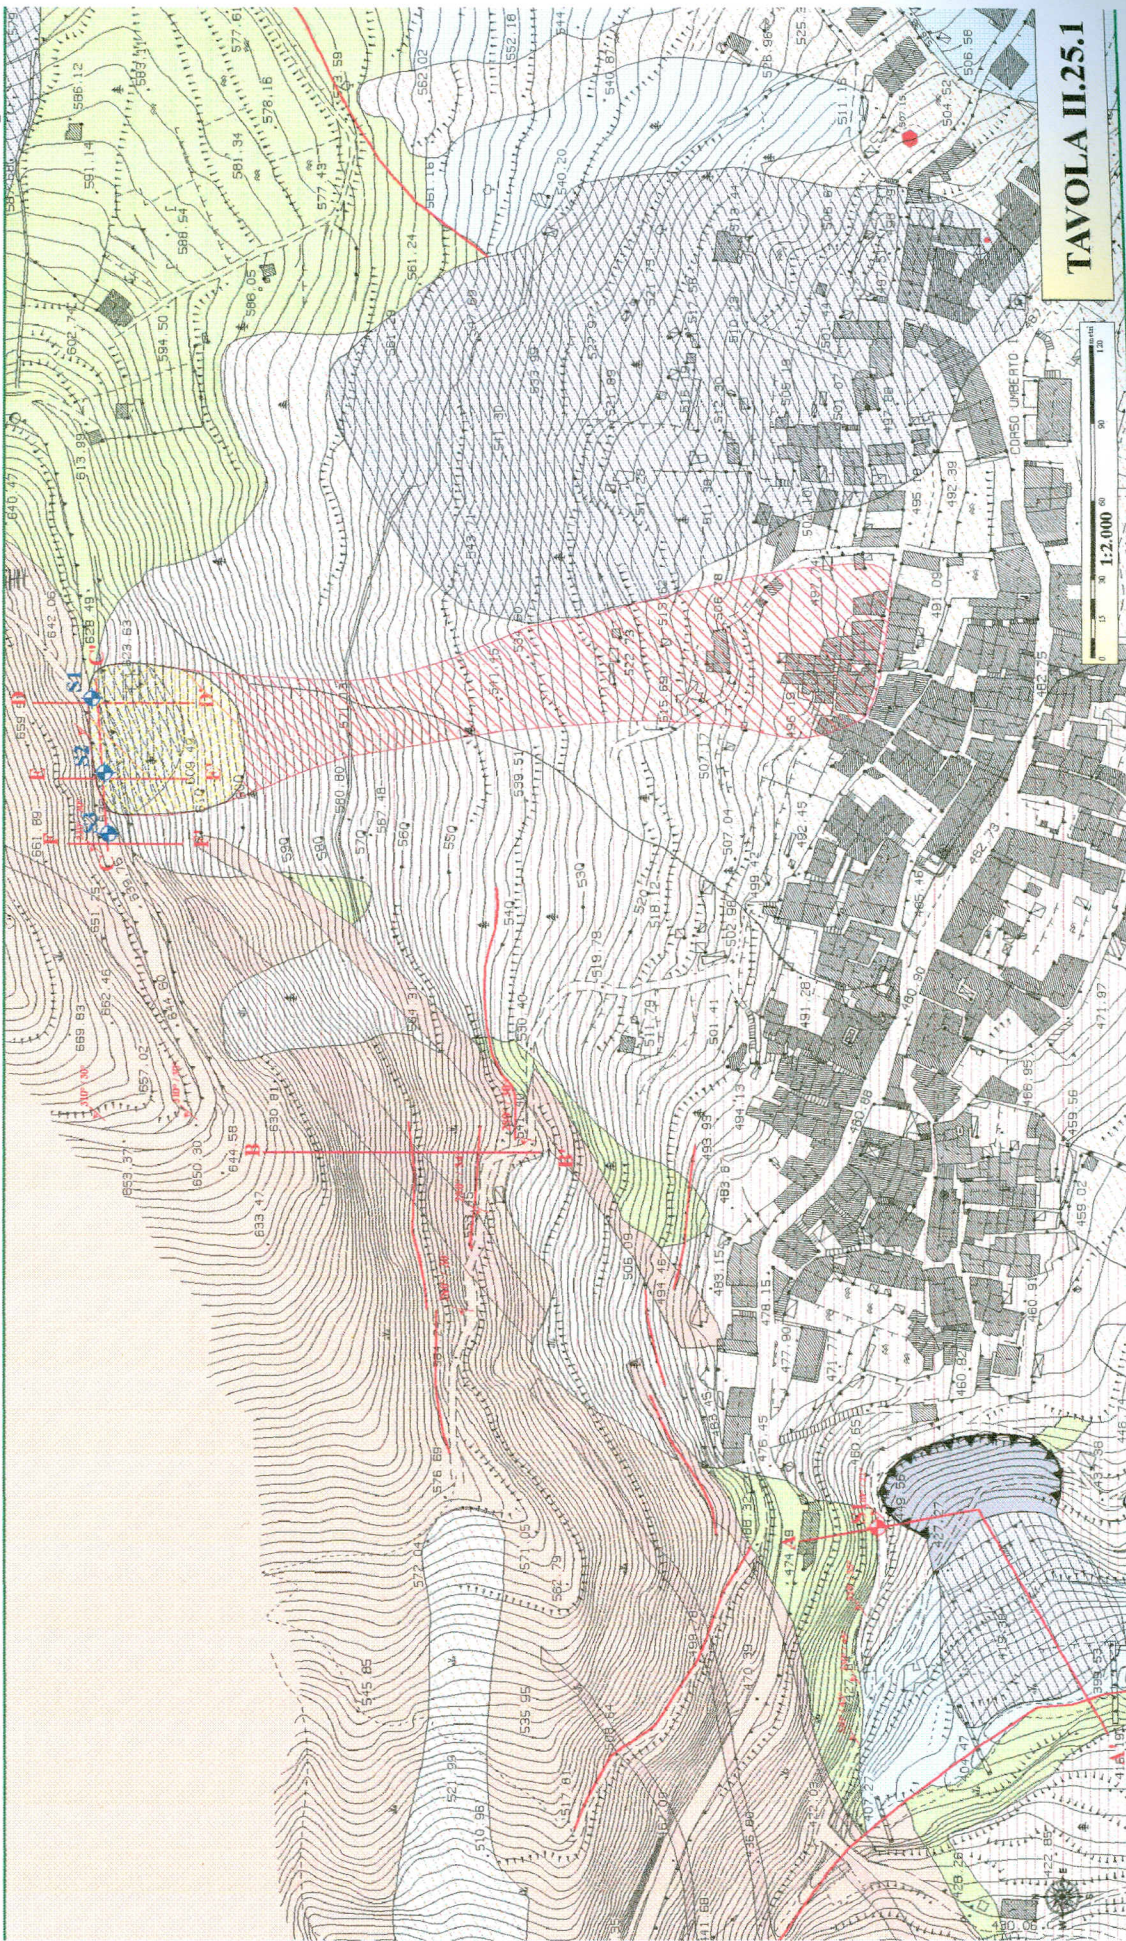
TAVOLA II.25.1

Uno scenario simile, chiamato "scenario 2", è stato ipotizzato dagli autori dello studio geologico citato in premessa, qualora, a seguito della rottura della condotta forzata dell'acquedotto dell'Elce (Consac s.p.a.) che corre lungo la strada comunale Carmine – Tempa della Castagna, per effetto retrogressivo del fenomeno localizzato sulla sede stradale, si hanno immissioni di acqua in pressione e concentrate nei detriti che ammantano le formazioni geologiche del versante.

Lo scenario 2 prevede, nelle condizioni suindicate, l'innescare una colata rapida di detrito (debris flow) che invaderebbe parte del sottostante abitato di Laurito.

Lo stesso studio ha anche previsto uno "scenario 1", secondo il quale la tendenza evolutiva del settore in cui si è sviluppata la frana del 2004 sarebbe avvenuta secondo meccanismi di frana analoghi.

Ciò si è puntualmente verificato in occasione dell'evento del Febbraio 2011.

Entrambi gli scenari sono stati cartografati nella "Carta degli Scenari Evolutivi del Dissesto" (Tav. II.25.1) che ha costituito un allegato tematico dello studio geologico citato in premessa e che viene integralmente riproposto nel presente lavoro.

CARTA DEGLI SCENARI EVOLUTIVI DEL DISSEST
 Settore Torre

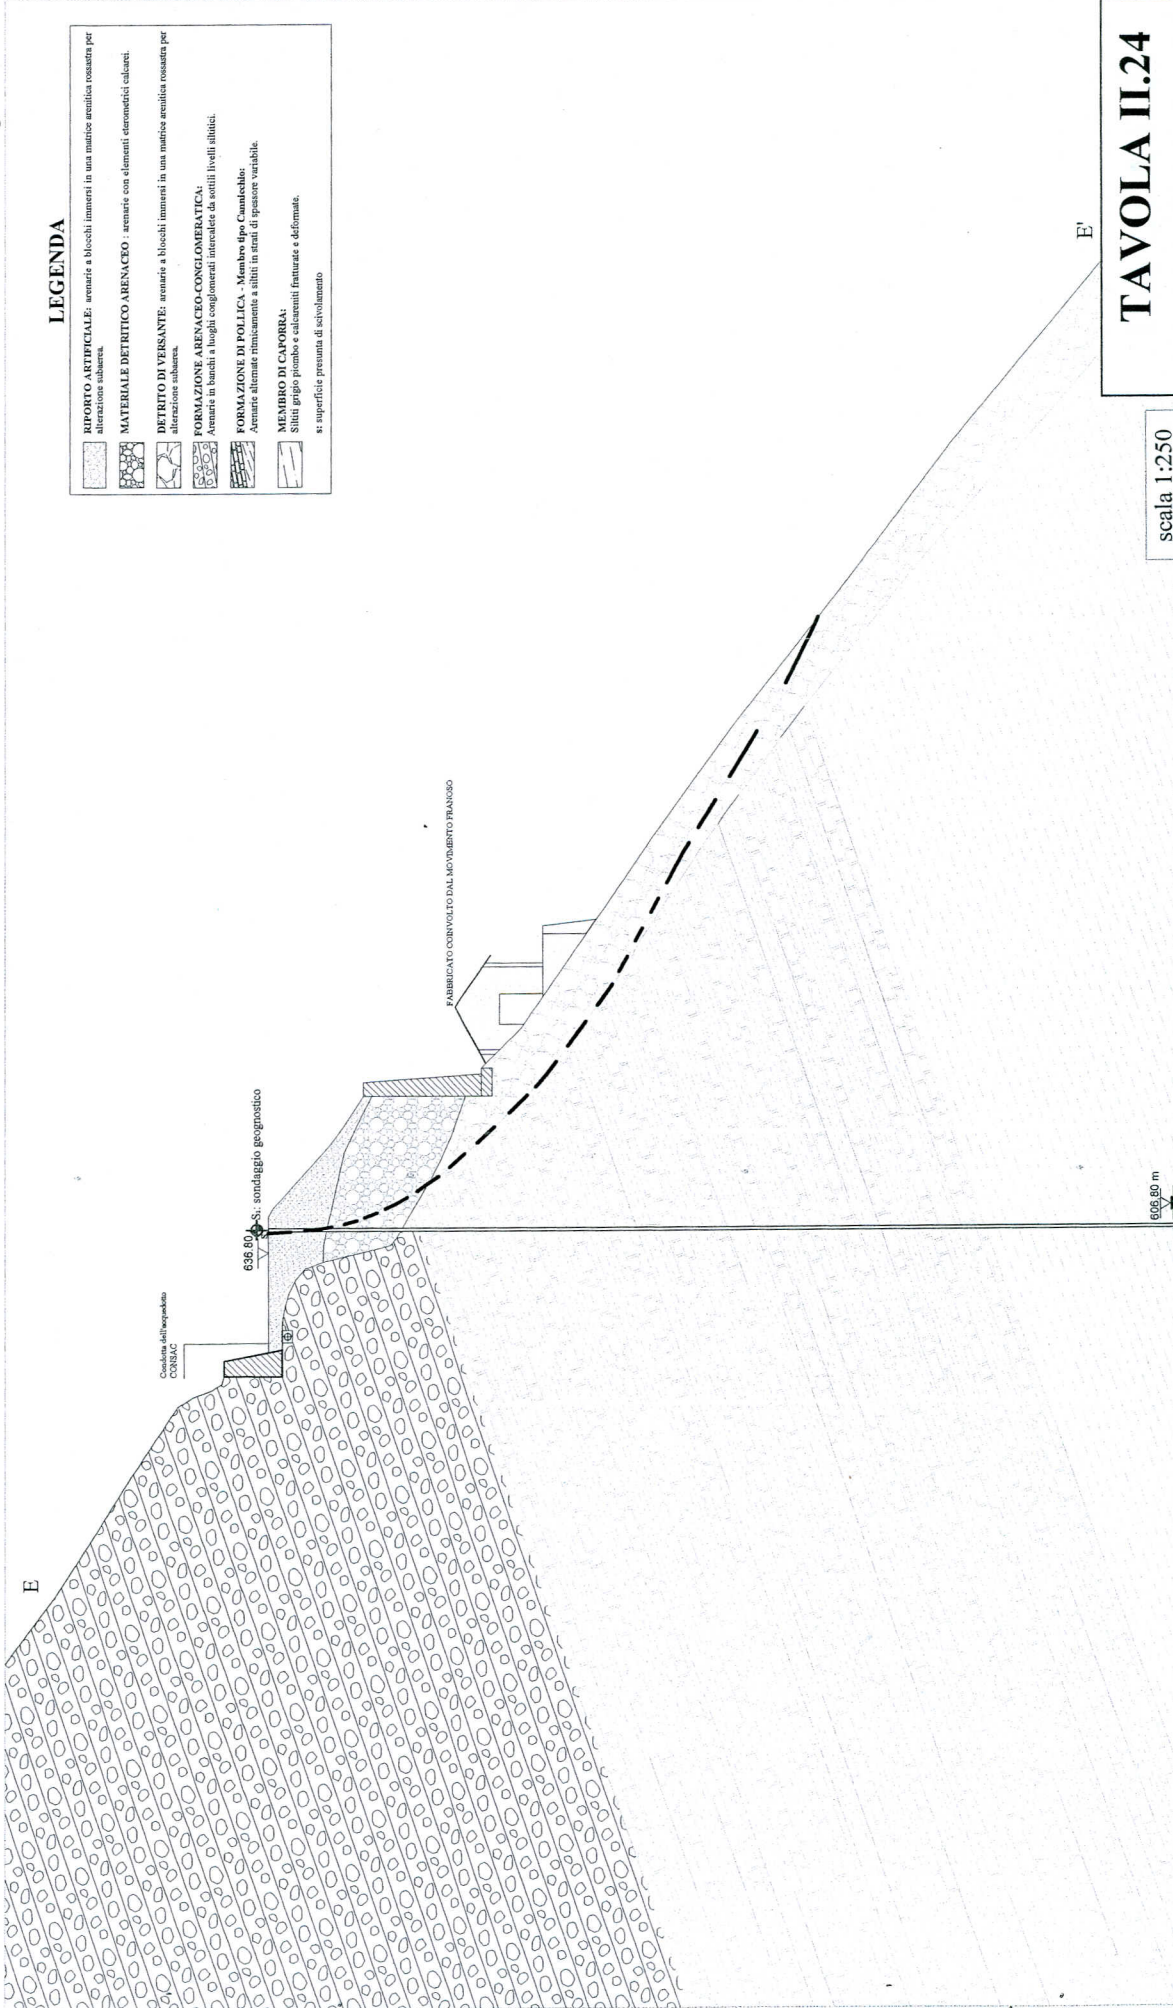
TAVOLA II.24

La costituzione geologica del versante è mostrata nelle due sezioni geologiche allegate al presente lavoro, che sono state stralciate dallo studio geologico citato in premessa (Tav.II.24 e Tav.II.25).

Nelle due sezioni geologiche sono anche riportati i due sondaggi geognostici eseguiti, che hanno raggiunto la profondità di 30 e 34 metri. I dati di questi due sondaggi sono stati utilizzati per la costruzione delle sezioni geologiche.

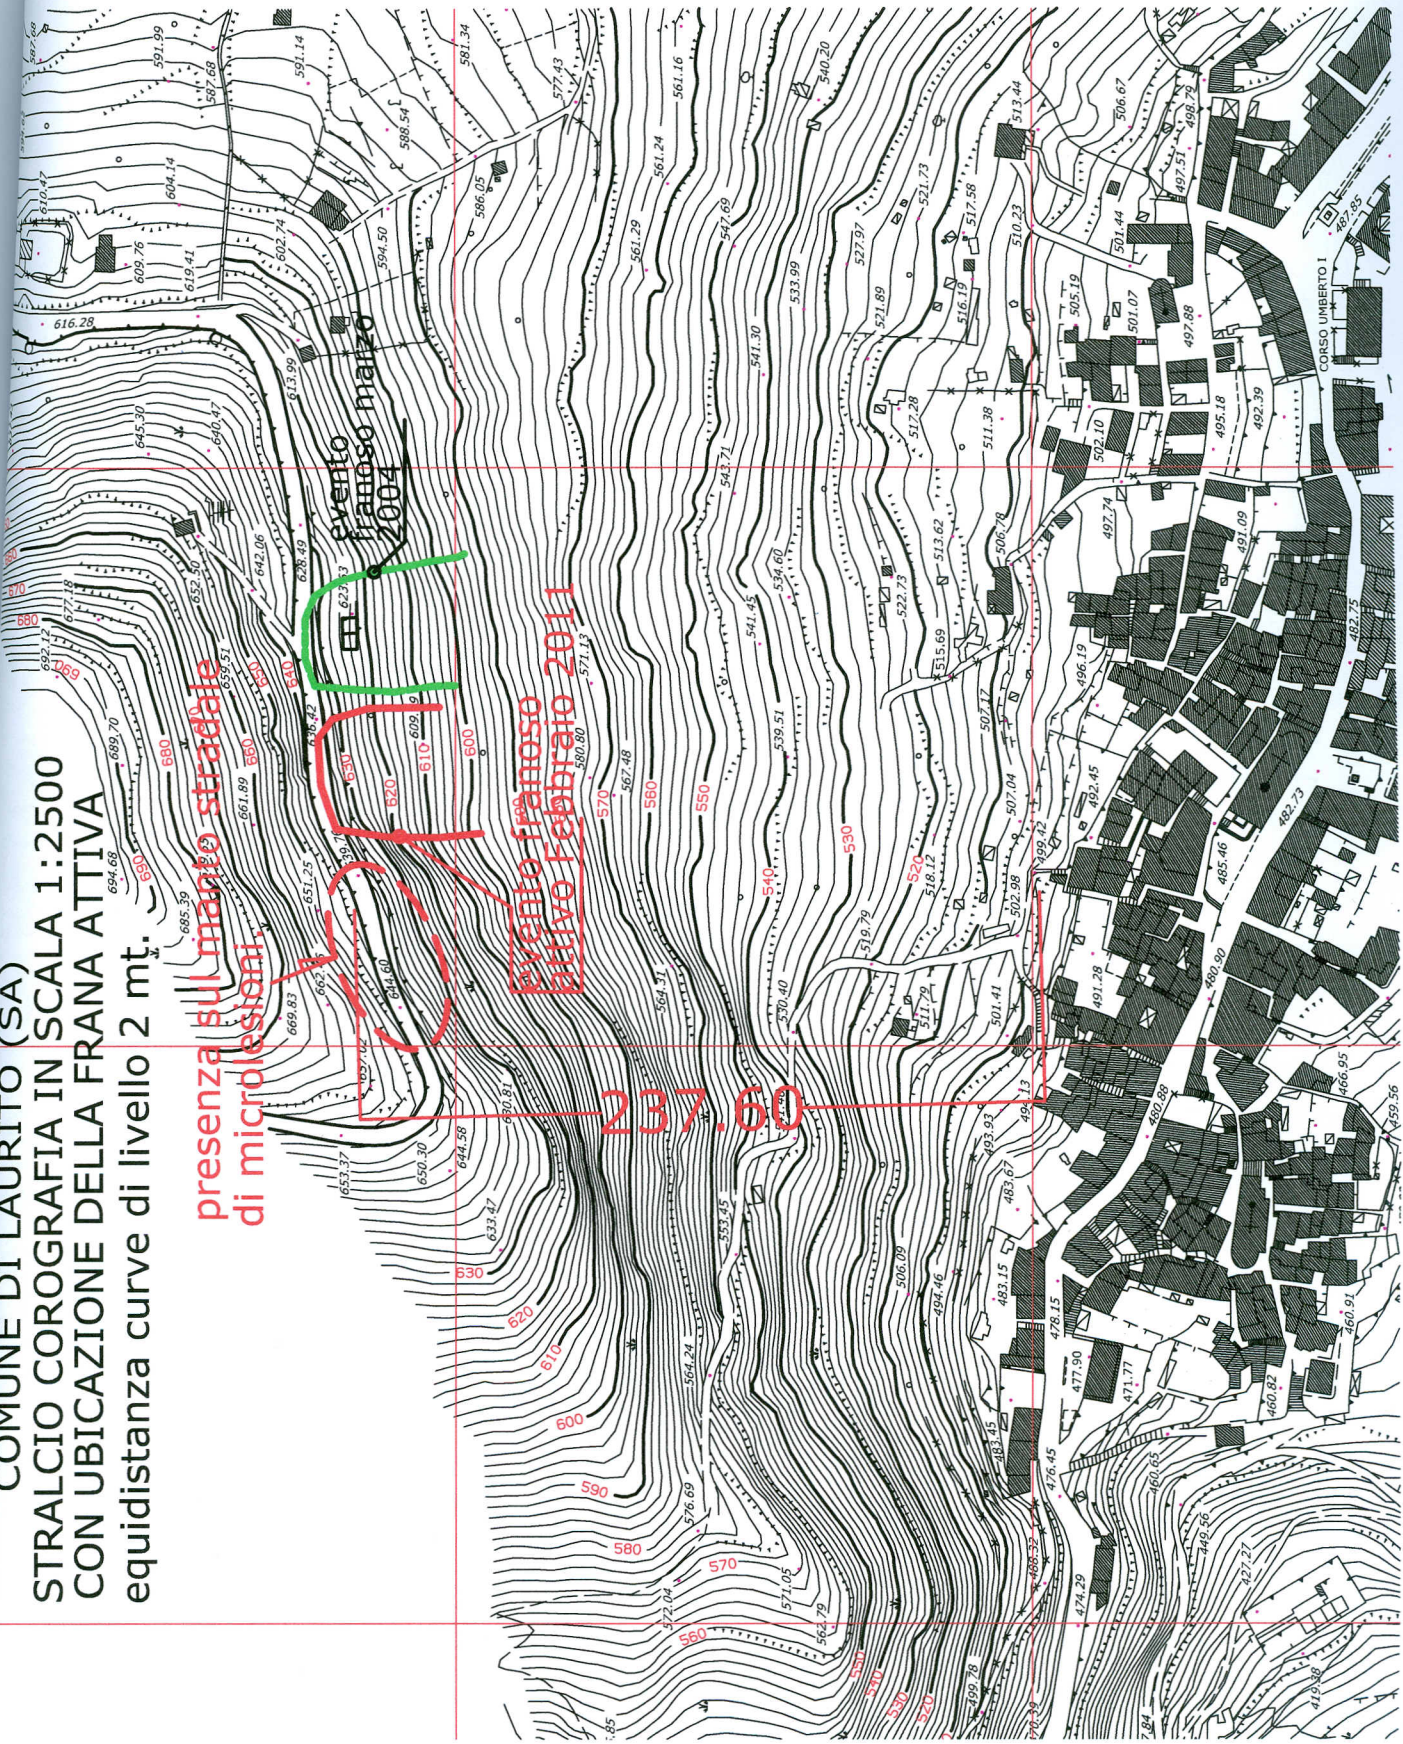
COMUNE DI LAURITO (SA)
STRALCIO COROGRAFIA IN SCALA 1:2500
CON UBICAZIONE DELLA FRANA ATTIVA
equidistanza curve di livello 2 mt.

Il primo evidente e macrospico fenomeno franoso che ha coinvolto la strada comunale Carmine – Tempa della Castagna, in loc. Torretta, risale alla fine di marzo del 2004 (vedi stralcio corografico).

La frana del marzo 2011, dopo circa 4 anni dall'ultimazione dell'opera di consolidamento, si è innescata più a monte nel senso ascendente della strada comunale ed ha dissestato un altro tratto della sede stradale a partire proprio dall'estremità superiore dell'opera di consolidamento (vedi stralcio corografico).

Questa è stata messa a giorno dallo sprofondamento del terreno che ha causato anche l'ulteriore dissesto del muro di sottoscarpa in cls, puntellato nel settembre 2004.

presenza sul manto stradale
di microplesioni.

evento fransoso
attivo Febbraio 2011

L'opera andrà spinta oltre l'attuale area dissestata cioè fino a poco prima dell'imbocco del tornante, in modo da comprendere la zona in cui sono comparse lesioni sul manto stradale, in prossimità del ciglio della scarpata (vedi stralcio corografico) al fine prevenire un'eventuale ed ulteriore migrazione del fenomeno franoso. Uno schema dell'intervento da realizzare è mostrato nella fig.1

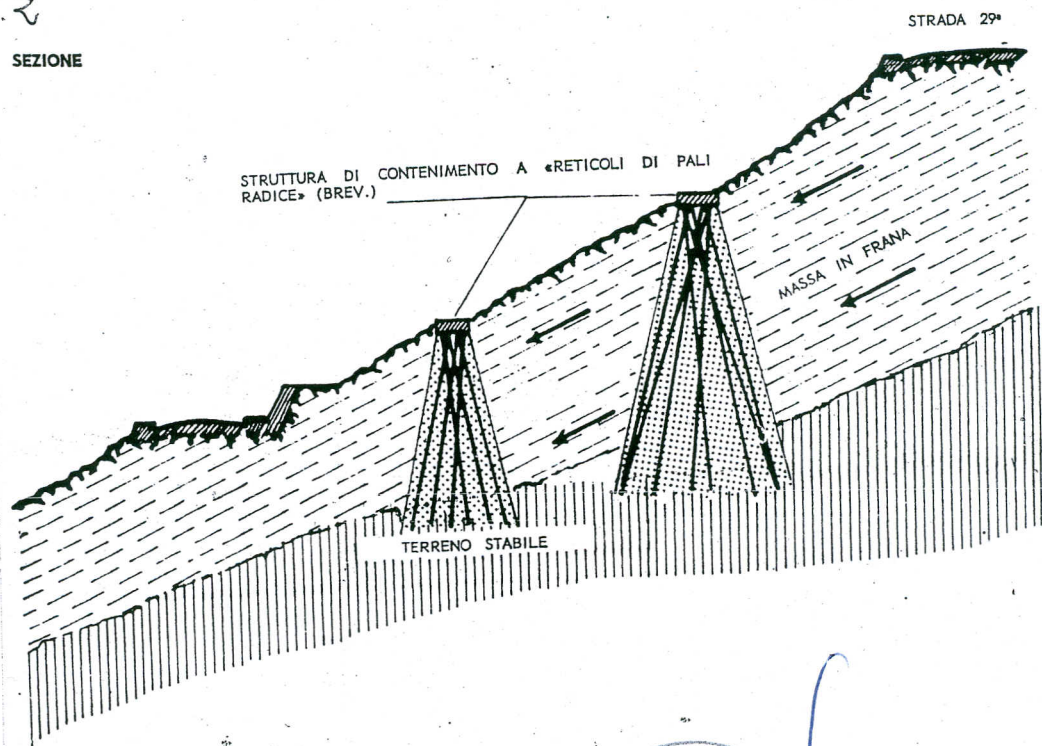
Fig. 2

In tale prospettiva è possibile l'innescarsi di una colata rapida di detrito (debris flow) che può investire parte dell'abitato di Laurito, con conseguenze gravi per la pubblica e privata incolumità e con danni alle cose.

In un'ottica preventiva, gli interventi da progettare sono indirizzati verso una **"vera e propria chiodatura"** delle coltri detritiche di copertura mediante setti murari di sostegno in c.a. di altezza non superiore di 1.5 m, per limitare l'altezza dei fronti di scavo, sormontanti un sistema di **"micropali radice"**, la cui disposizione, e lunghezza deve essere tale da produrre una componente che riduca la forza instabilizzante ed una componente che incrementi la forza resistente.

In fig. 2 viene mostrato uno schema dell'intervento appena descritto.

Schematicamente la lunghezza del micropalo potrà essere di 6÷8 m, in ragione di uno spessore dei terreni del complesso geotecnico della copertura variabile tra i 2 ed i 2.5 m.
