COMUNE DI LAURITO

COMPLETAMENTO LAVORI URGENTI PER IL **RISANAMENTO** **DEL MOVIMENTO FRANOSO IN LOCALITA' TORRETTA** **A MONTE DEL CENTRO ABITATO**

RELAZIONE GEOLOGICA **e** **STUDIO DI COMPATIBILITA' IDROGEOLOGICA**

(D.M. 17/01/2018 e Circ. Cons. Sup. LL.PP. 2019)

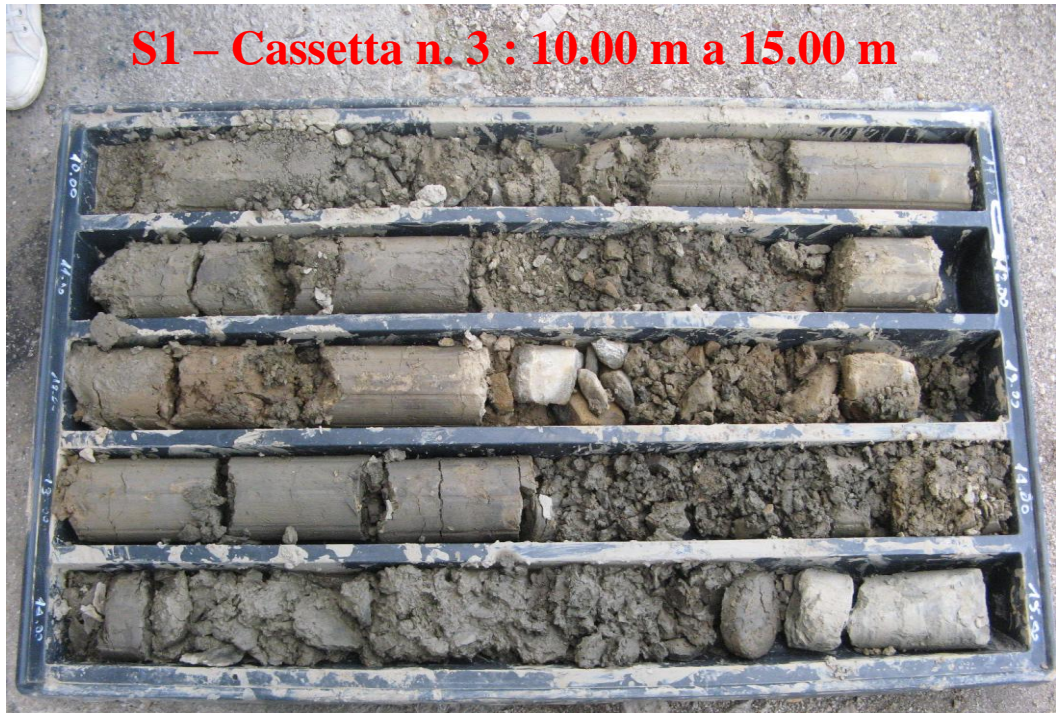
S1 – Cassetta n. 3 : 10.00 m a 15.00 m

- nella descrizione della stratigrafia, riportata nella colonna apposita, è stato utilizzato un approccio di tipo geologico formazionale;
- tuttavia, come è possibile osservare dalle foto delle cassette catalogatrici del sondaggio geognostico S1 eseguito al di sotto della sede stradale nella zona di nicchia, fino alla profondità di circa 5.0 m si alternano carote e spezzoni lapidei ed intercalazioni sabbioso-pelitiche; la consistenza d'insieme è più vicina a quella di un complesso geotecnico di copertura che a quella di un complesso litotecnico del substrato;
- prova di ciò è il fatto che questi primi metri di terreno sono stati rimobilizzati dalle frane del 2004, 2005, 2011 .

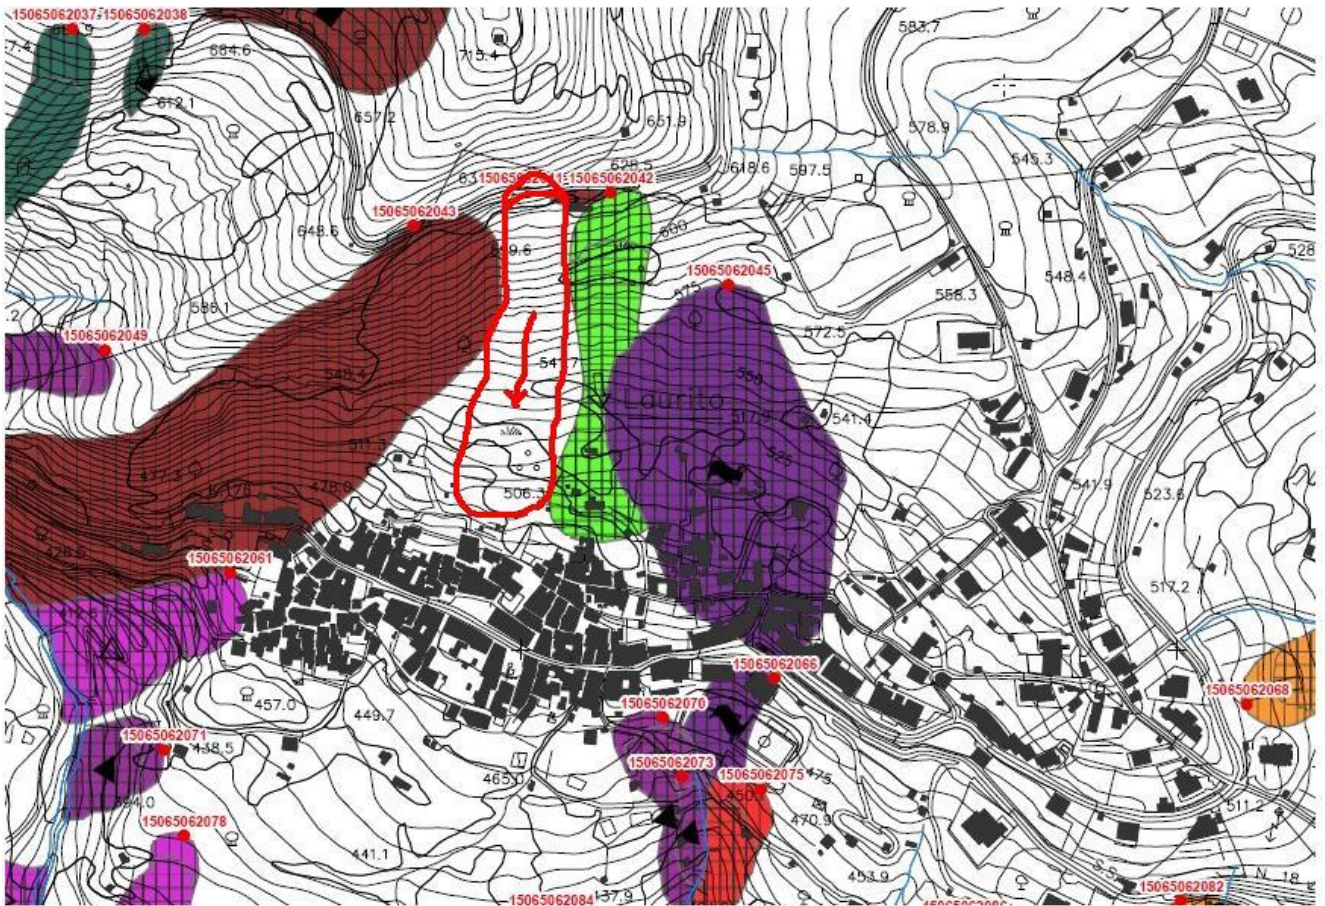
Fig.8 – estratto della Carta Inventario Frane(foglio n°520012) del PSAI (2012) di cui alla fig.7, aggiornato all'attuale

In fig. 8 viene inserita la frana per colata detritica del 2011.

evento di frana del 2012
tipologia colata detritica
