INTERVENTI PER LA MITIGAZIONE DEL RISCHIO IN LOCALITA' "TORRETTA" A MONTE DELL'ABITATO DI LAURITO (SA).

OGGETTO: Interventi per la mitigazione del rischio in località “Torretta” a monte dell’Abitato di Laurito (SA).

RELAZIONE DI SOPRALLUOGO DEL 21 e 23 Febbraio 2011, in località Torretta.

RELAZIONE DI SOPRALLUOGO DEL 28-02-2011

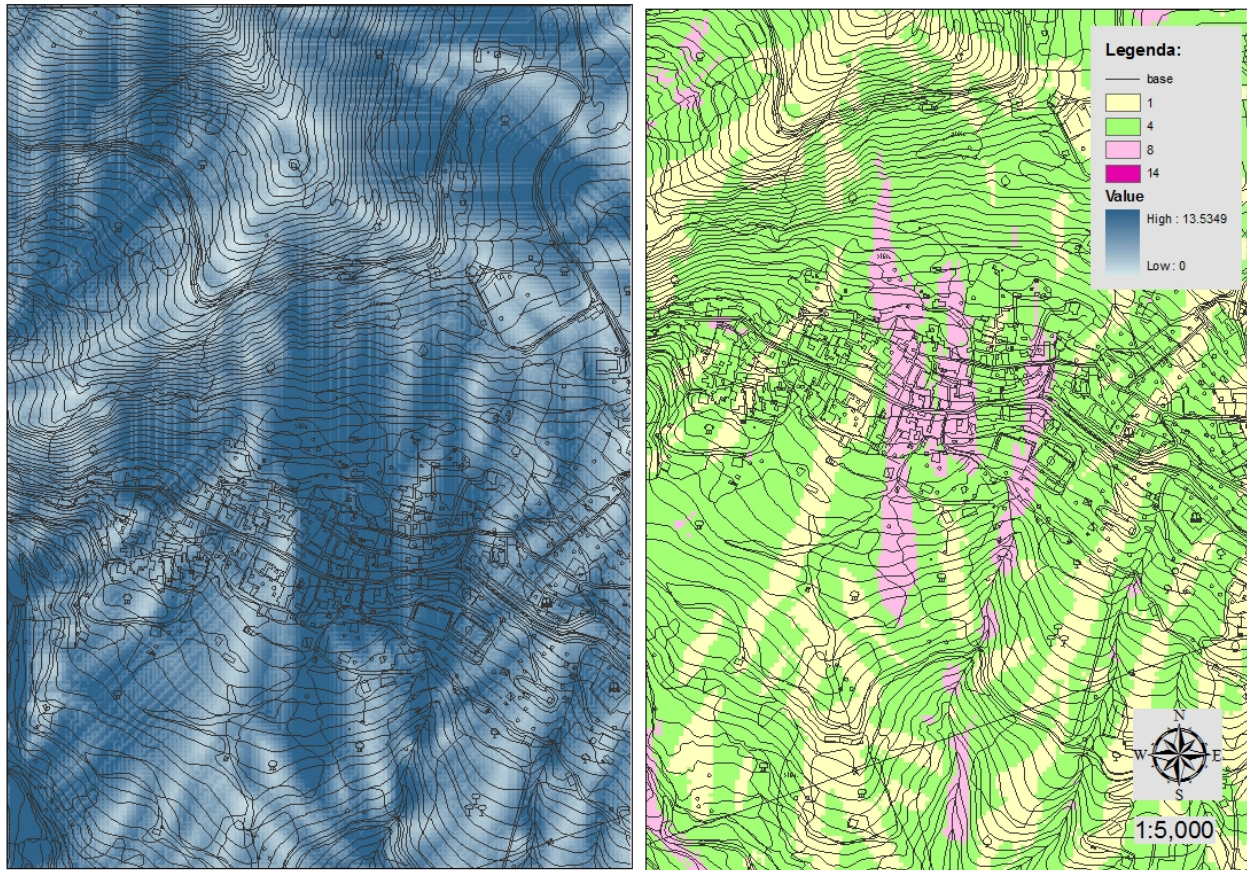
Figura 1: Cartografia relativa alle zone di accumulo dei fluidi. A sinistra è riportata la cartografia così come ottenuta dall'elaborazione, a destra è riportata la stessa cartografia riclassificata per renderla facilmente leggibile.

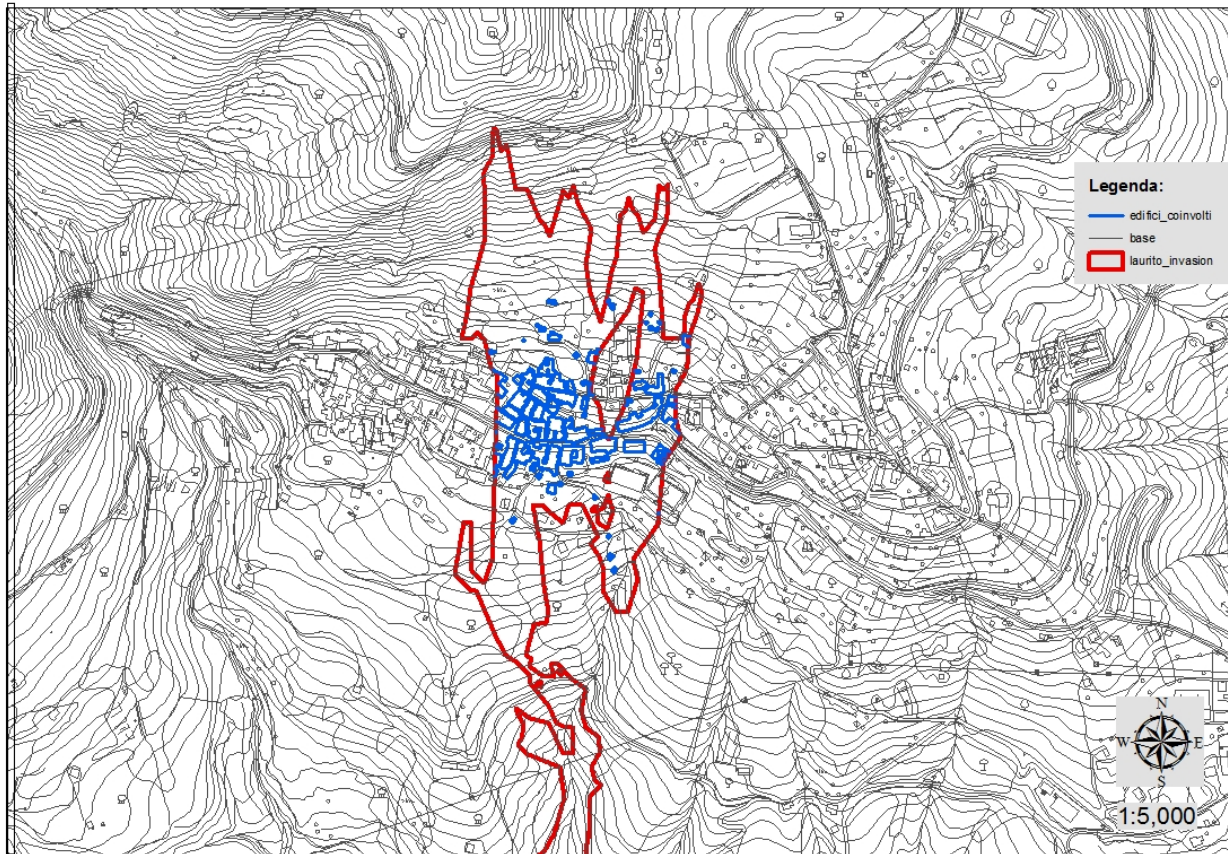
incipienti sono tali da considerare tale area ad elevata pericolosità ed a rischio rilevante per gli abitanti del comune di Laurito. Infatti le aree di invasione (fig. 26) investono il centro abitato di Laurito, a valle della strada sita in Loc. Torretta, coinvolgendo circa 81 edifici.

Figura 2: Carta del rischio potenziale relativa al comune di Laurito

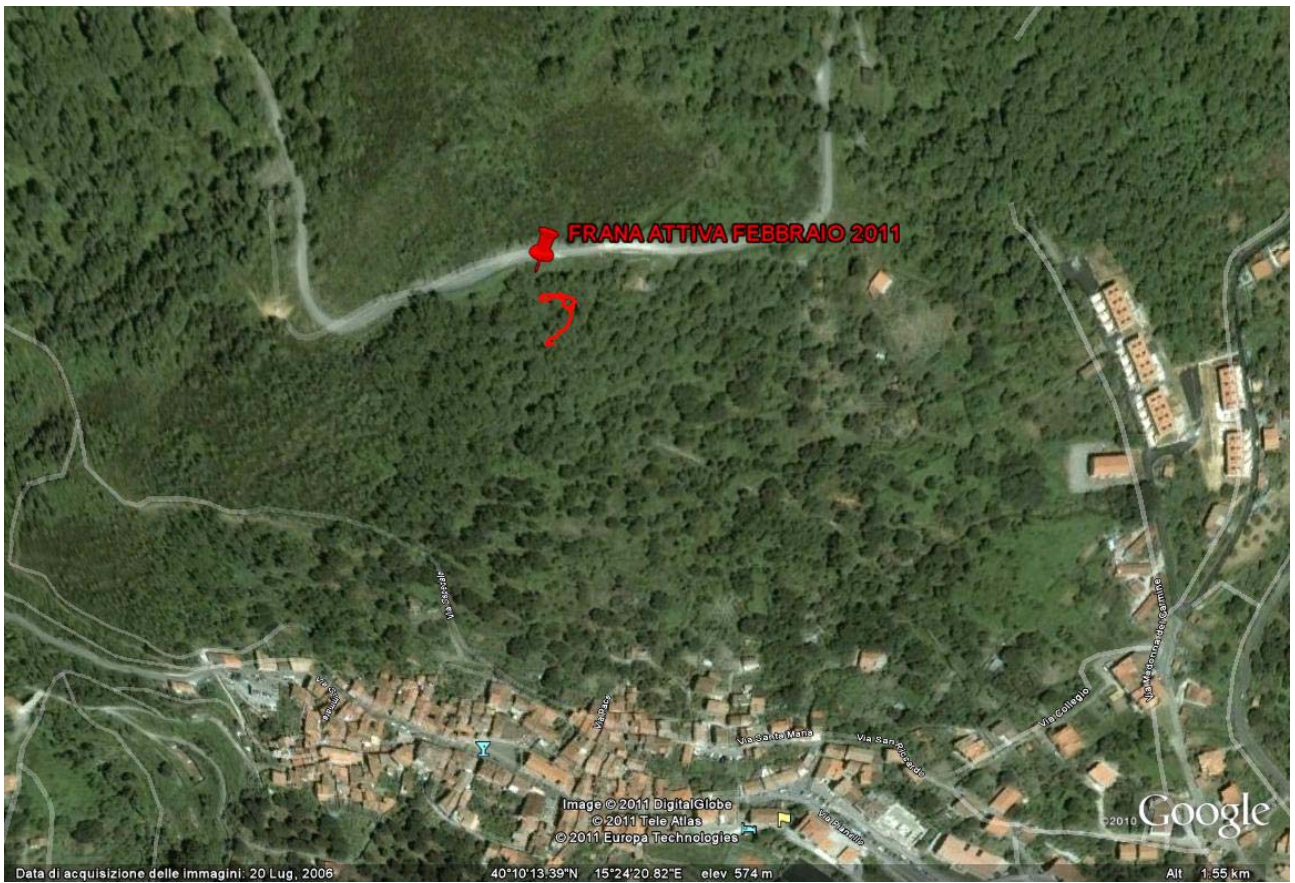
Panoramica con ubicazione Frana

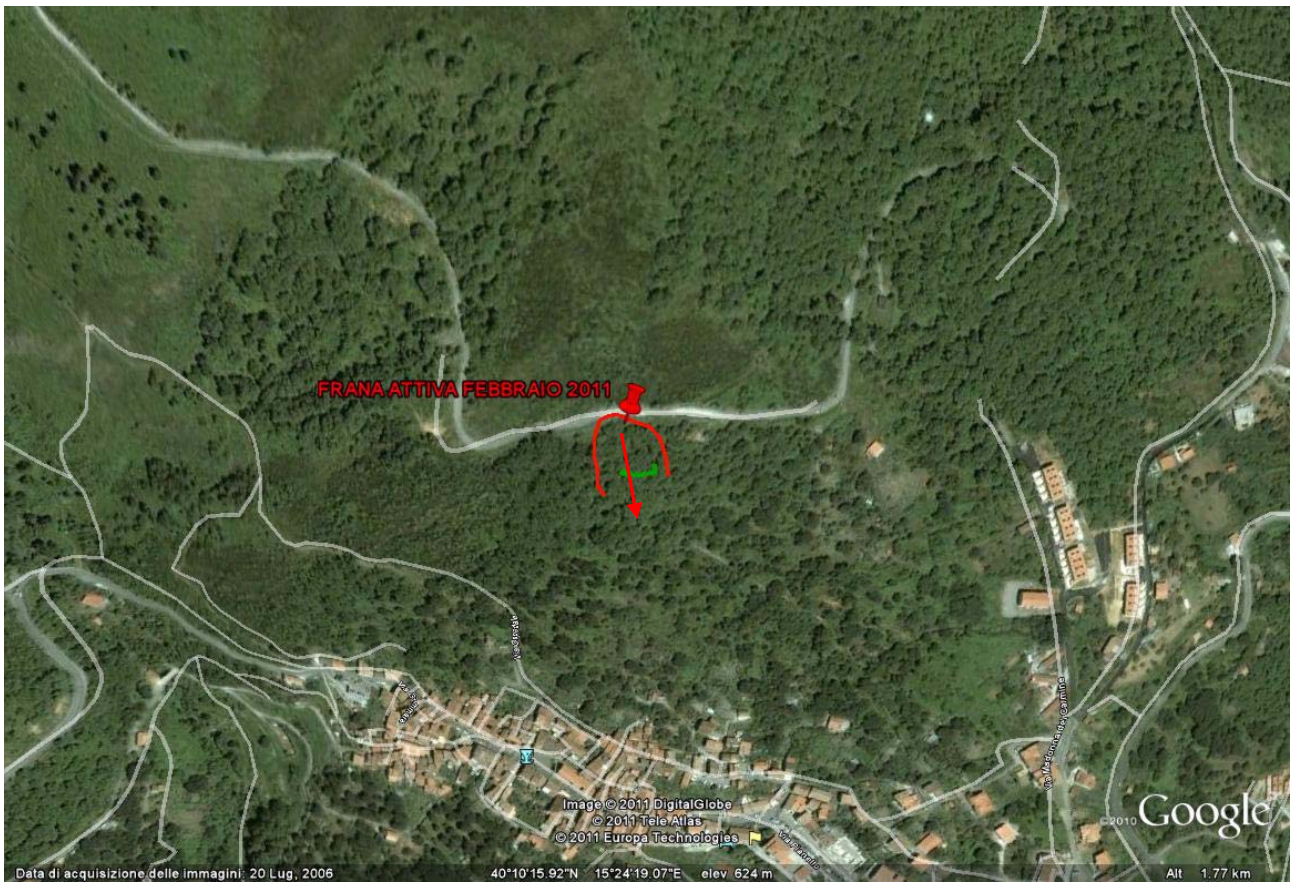
Panoramica con ubicazione Frana

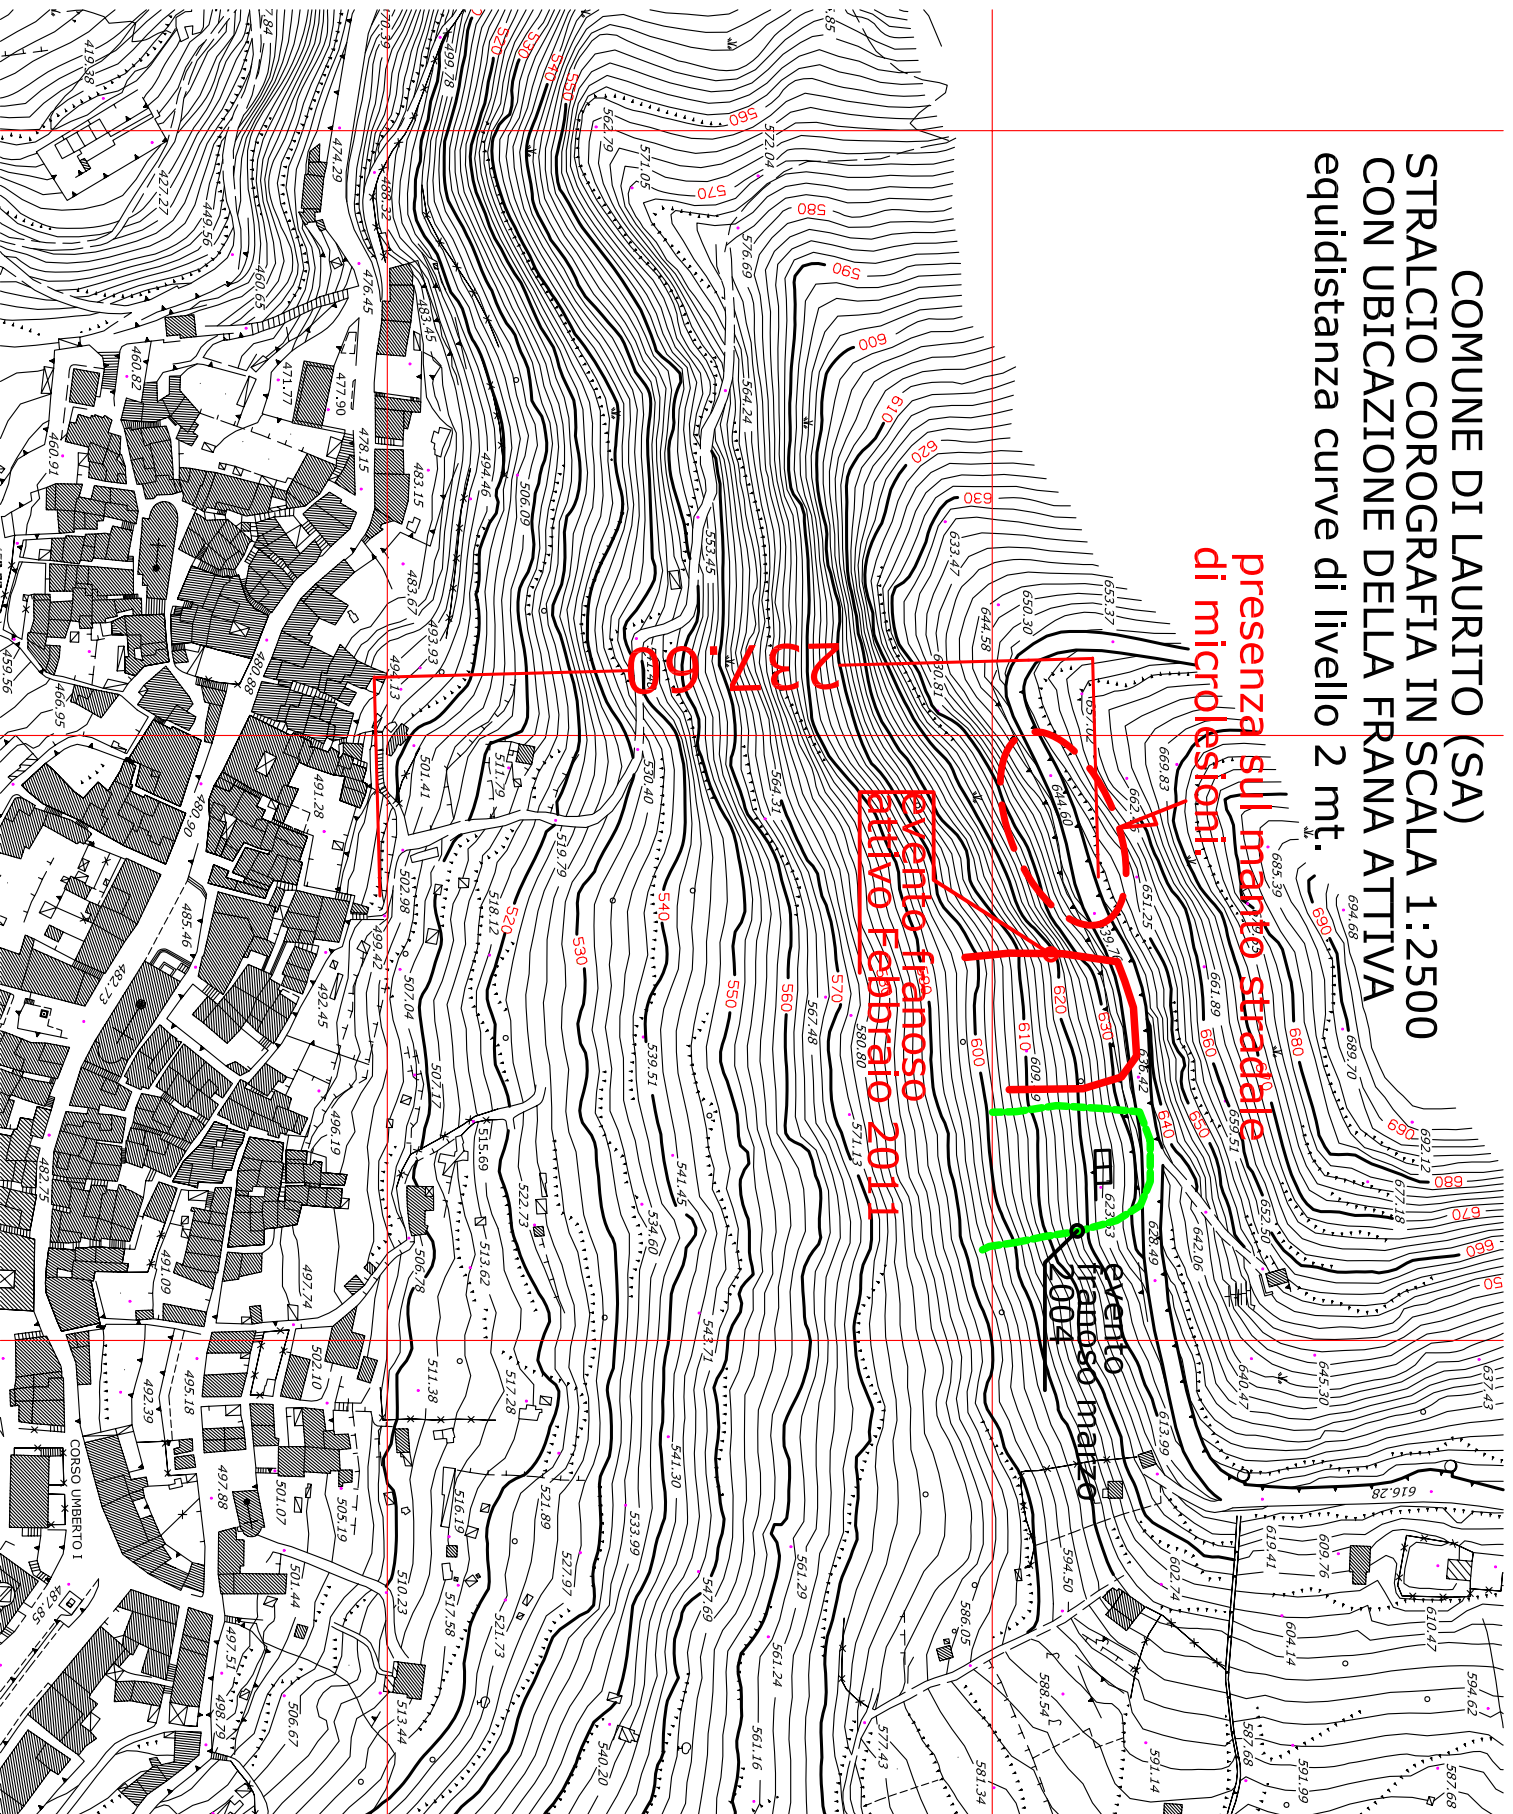
COMUNE DI LAURITO (SA)
STRALCIO COROGRAFIA IN SCALA 1:2500
CON UBICAZIONE DELLA FRANA ATTIVA
equidistanza curve di livello 2 mt.

presenza sul manto stradale
di microlesioni
