**COMUNE DI LAURITO**

**INTERVENTI PER LA MITIGAZIONE DEL RISCHIO IN LOCALITA' "TORRETTA" A MONTE DELL'ABITATO DI LAURITO (SA).**

# Dissesti franosi in loc. Torretta COMUNE DI LAURITO (SA)

Relazione Tecnica

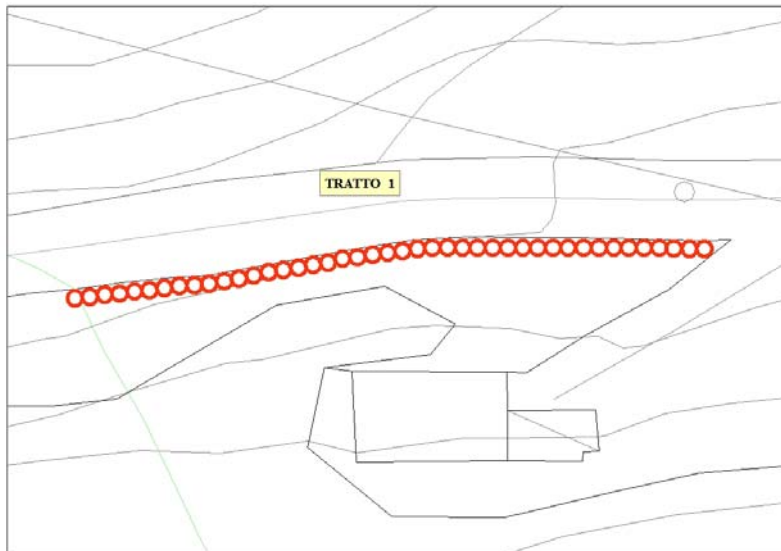
1. Il primo tratto stradale coincide con lo sviluppo dell'evento franoso occorso nel marzo 2004 (Fig. 4), con uno sviluppo di circa 40 metri di lunghezza e 6 metri di estensione trasversale.

Figura 4: Stralcio cartografico relativo al primo tratto (Frana pregressa stabilizzata).

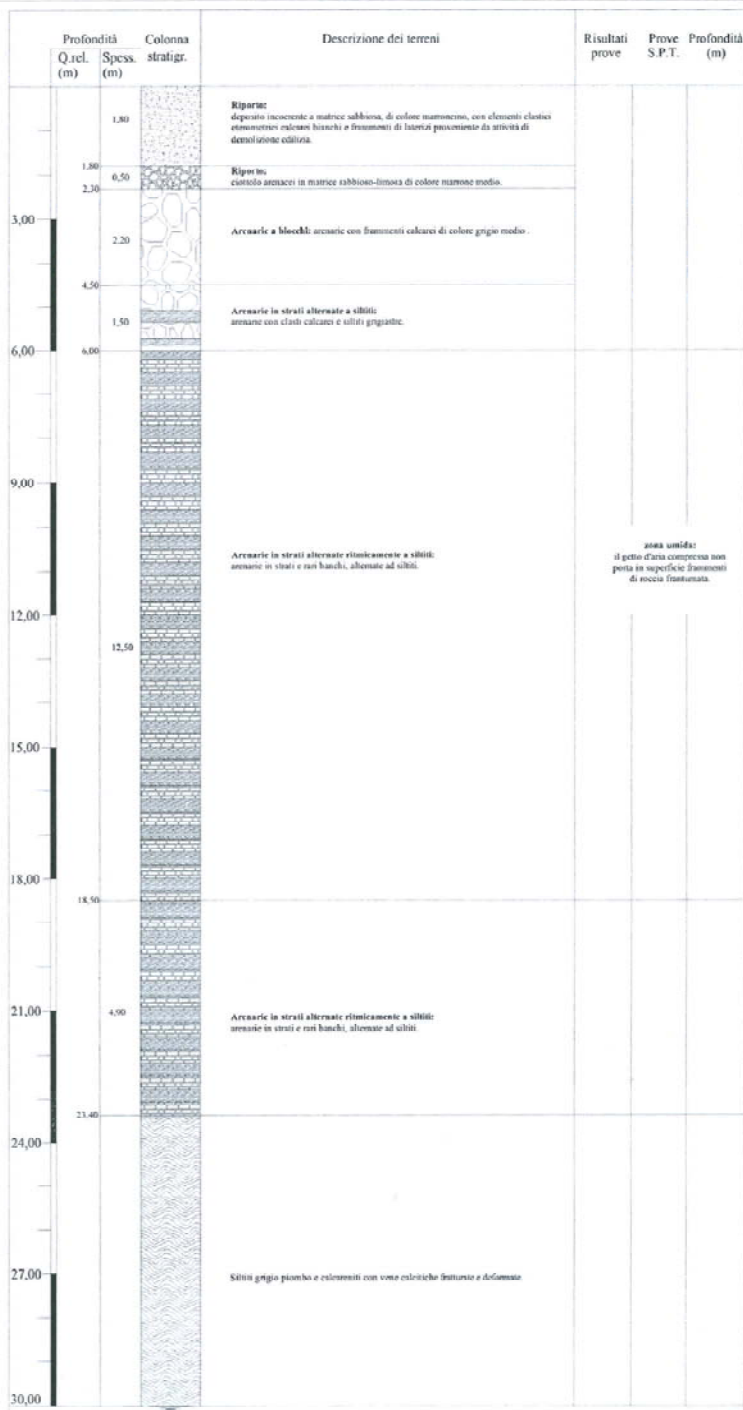
Figura 17: stratigrafia del sondaggio S2.

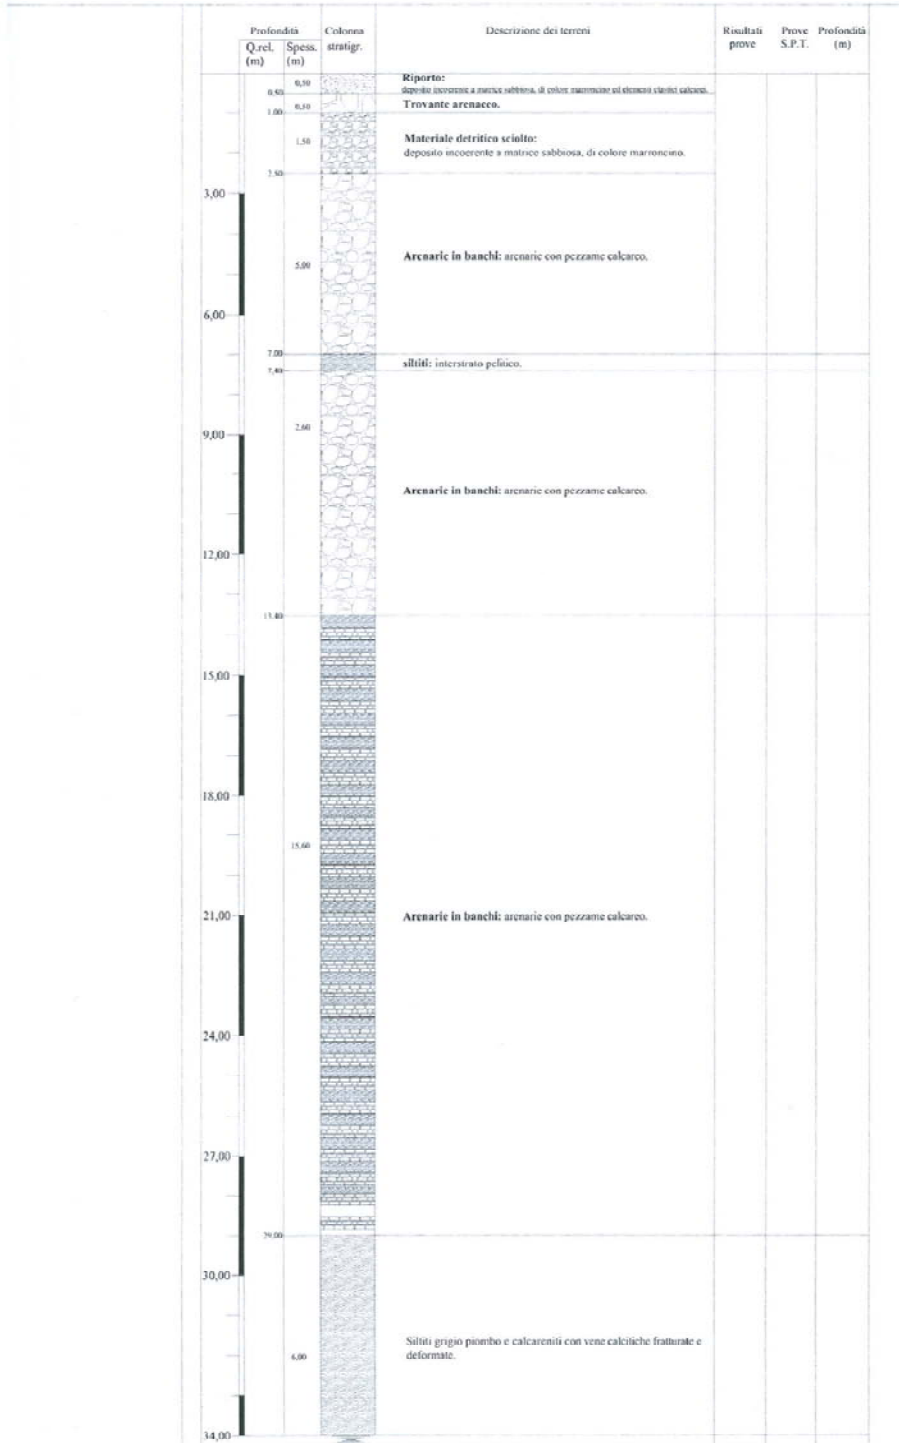
Figura 18: stratigrafia del sondaggio S3.

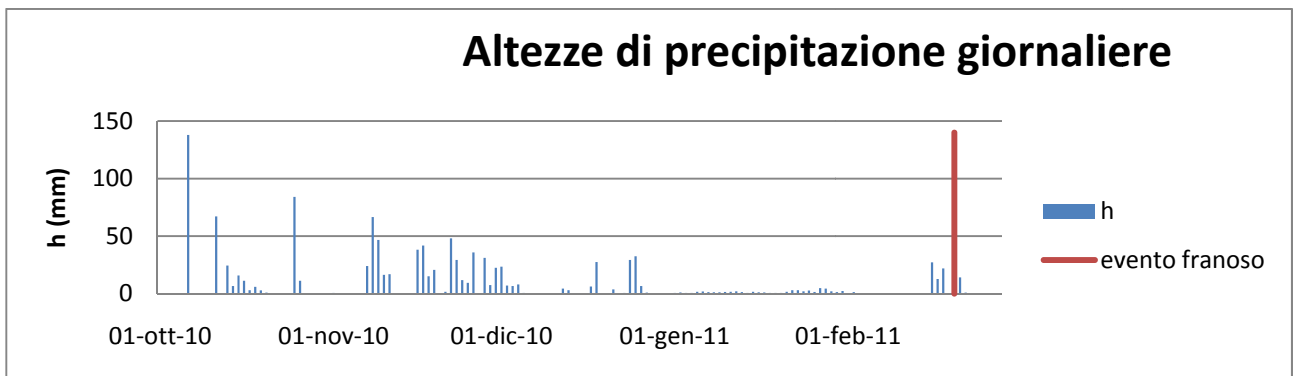
Figura 20: Istogramma delle piogge giornaliere verificatesi dal 1 Ottobre 2010 al 28 febbraio 2011

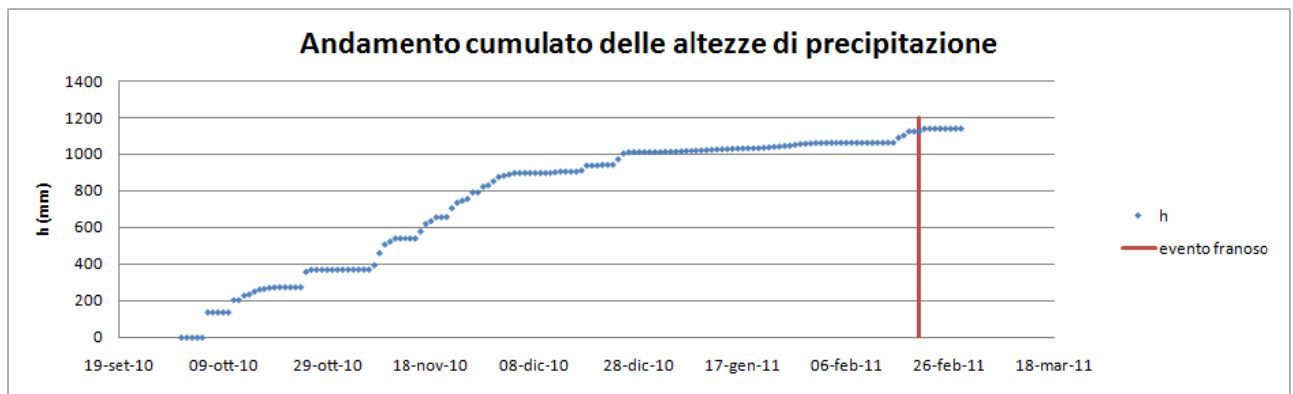
Figura 21: Cumulata delle altezze di precipitazione verificatesi dal 1 Ottobre 2010 al 28 febbraio 2011

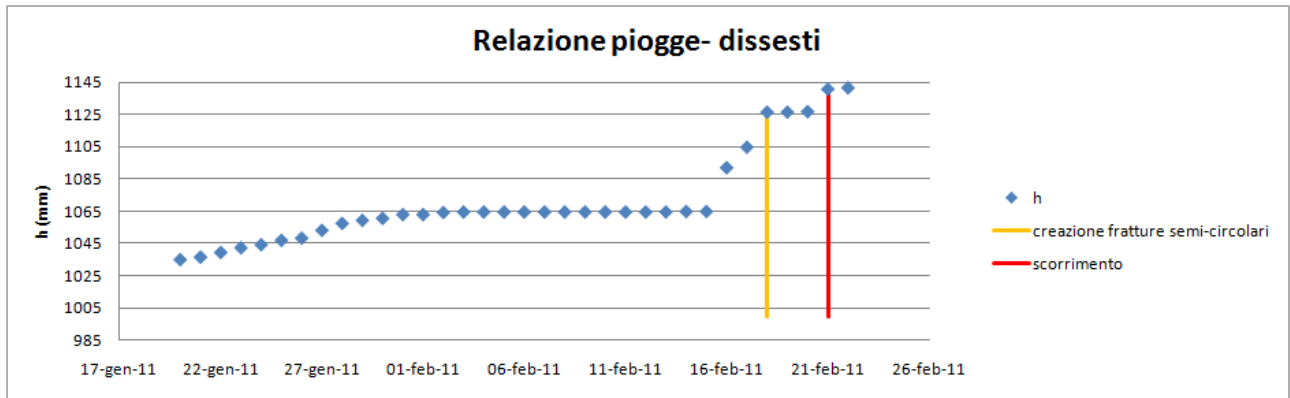
Figura 23: Cumulata mensile delle piogge giornaliere con indicazione dei tempi di innesco ed evoluzione dei dissesti.
