**COMUNE DI LAURITO**

**INTERVENTI PER LA MITIGAZIONE DEL RISCHIO IN LOCALITA' "TORRETTA" A MONTE DELL'ABITATO DI LAURITO (SA).**

# Dissesti franosi in loc. Torretta COMUNE DI LAURITO (SA)

Relazione Tecnica

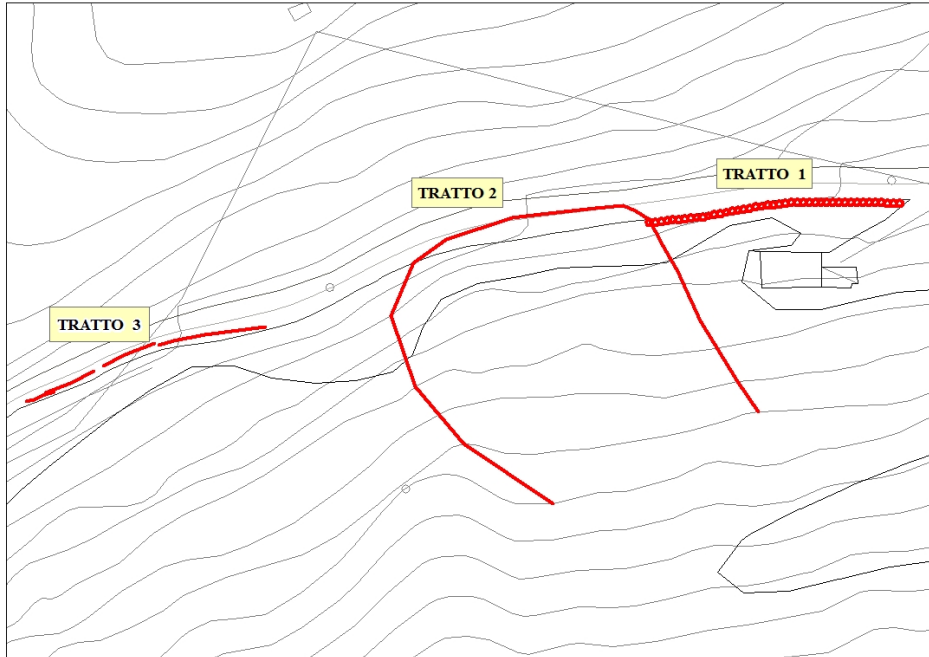
Figura 3: Individuazione dei tratti omogenei con caratteristiche specifiche dello stato di dissesto

La zona interessata dai dissesti si può suddividere in tre tratti omogenei, muovendosi lungo la strada comunale di loc. Torretta, da valle verso monte (Fig. 3):

1. Il primo tratto stradale coincide con lo sviluppo dell'evento franoso occorso nel marzo 2004 (Fig. 4), con uno sviluppo di circa 40 metri di lunghezza e 6 metri di estensione trasversale.

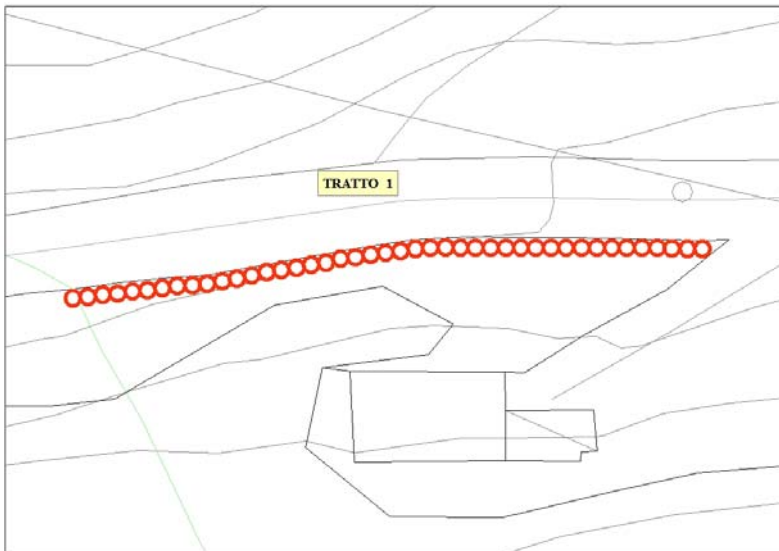
Figura 4: Stralcio cartografico relativo al primo tratto (Frana pregressa stabilizzata).

La frana verificatasi nel 2004, da quanto è stato possibile ricavare attraverso l'analisi della documentazione messa a disposizione dall'UTC, è classificabile, utilizzando la terminologia IFFI (Inventario dei Fenomeni Franosi Italiani), di tipo complesso (Fig. 5).

Il primo movimento è costituito da uno scorrimento rotazionale in terra non completamente evoluto, con rimobilizzazione parziale a secondo movimento tipo colata di terra lenta, con

parziale evoluzione del corpo di frana in colata detritico-fangosa, a breve distanza di propagazione. La testata della frana ha interessato l'intera sede stradale, con il coronamento, che, nella fase retrogressiva, ha raggiunto il lato opposto della carreggiata, interrompendo la condotta idropotabile del Consorzio Acquedotti del Cilento (CONSAC).

Gli interventi di sistemazione e stabilizzazione sono consistiti in una paratia di micropali, realizzati lungo il bordo a valle della carreggiata, rafforzata da tiranti attivi, entrambi attestati, come riportato nei documenti di progetto esaminati, nel substrato arenaceo (Fig. 6).

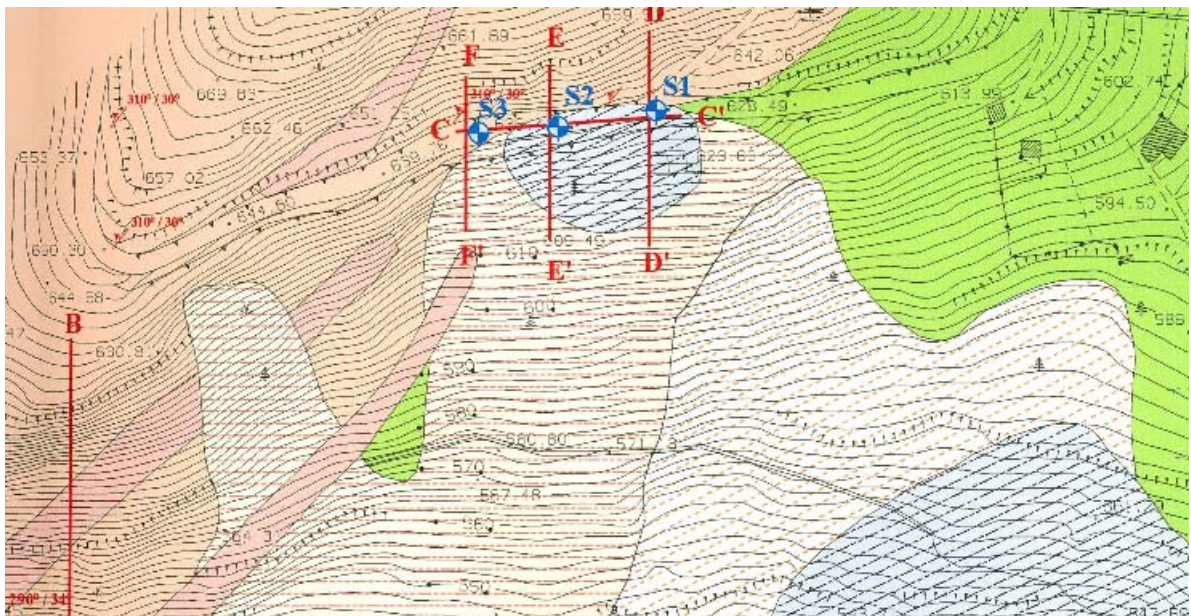
Figura 15: Stralcio della carta geologica e ubicazione dei sondaggi geognostici.

Da questo si evince che il sondaggio S3 è posizionato tra l'attuale nicchia di frana e quella verificatosi nel 2004, mentre il sondaggio S2 è stato eseguito in corrispondenza dell'area franata nel 2004 e quello S1 è posizionato verso il fianco sinistro della medesima frana (Fig. 15).

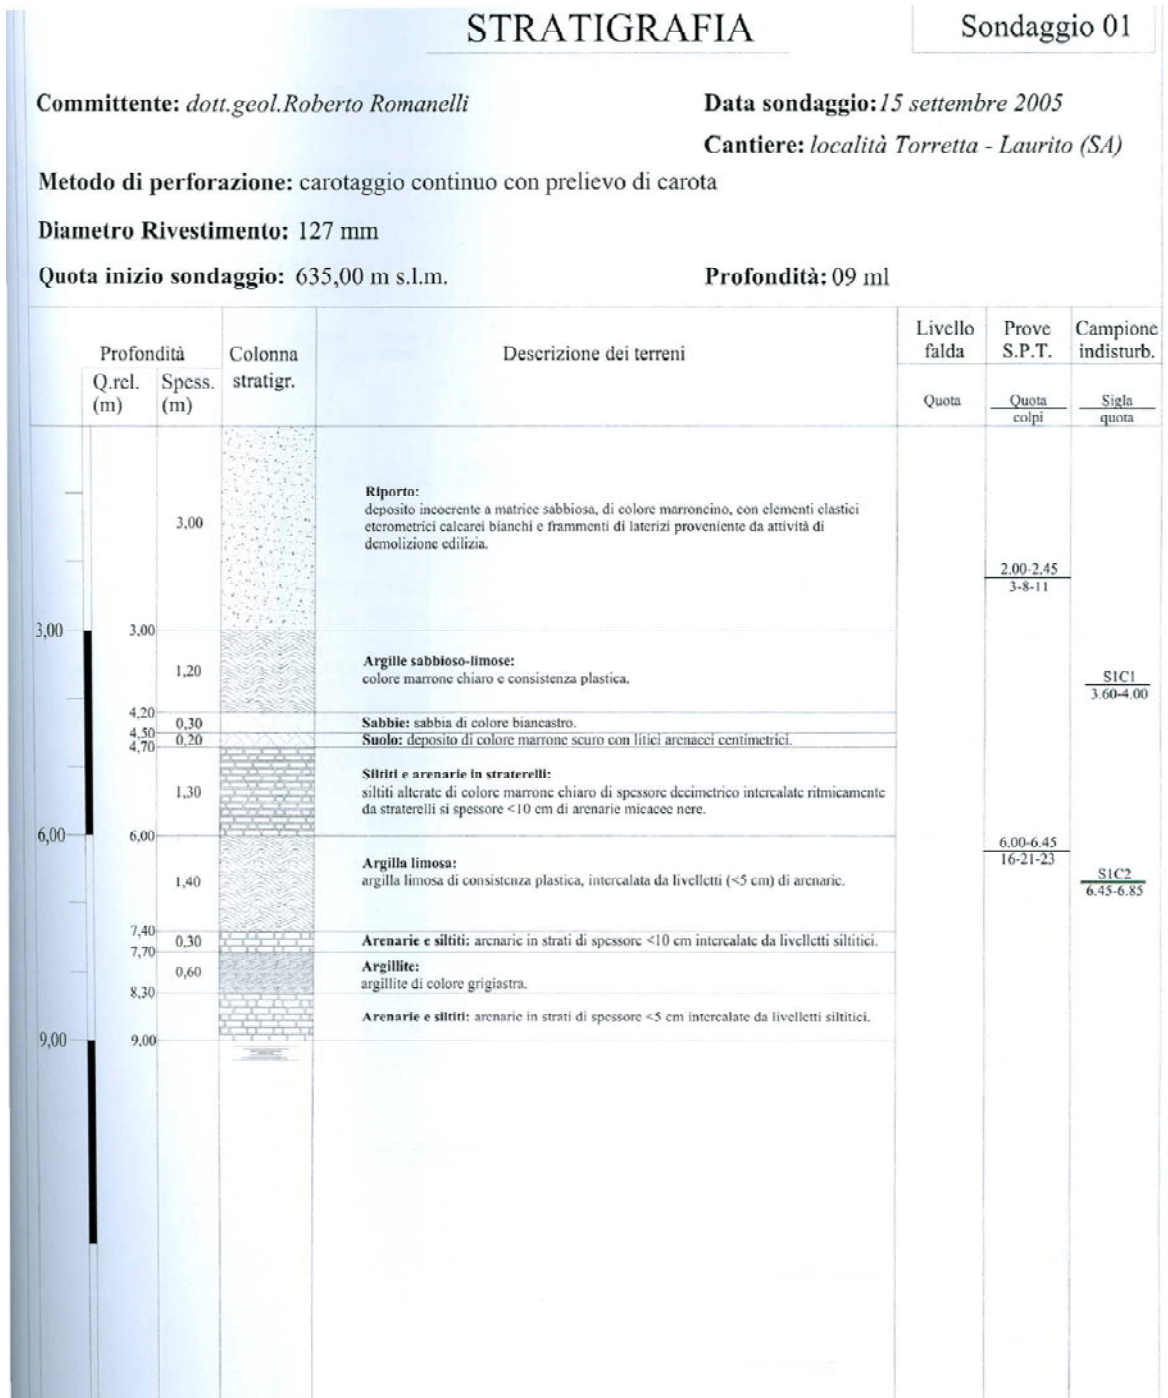
Figura 16: stratigrafia del sondaggio S1.

Le stratigrafie dei sondaggi, riportati rispettivamente sulle Figg. 16, 17 e 18, evidenziano che la zona di distacco è caratterizzata da uno spessore variabile di riporto e massciata

stradale poggiato su spessori variabili di detrito, ovvero su depositi colluviali di versante sabbioso-limosi, anche con suoli. Il substrato arenaceo-pelitico alterato passa gradualmente a substrato stratificato integro, ma come si evidenzia dagli affioramenti più a monte, si compone di alternanze tra strati arenacei e interstrati pelitici. Tale alternanza non fa escludere la presenza di circolazione idrica confinata negli strati litoidi, tamponati da quelli pelitici, che può stagionalmente alimentare la coltre detritico-colluviale.

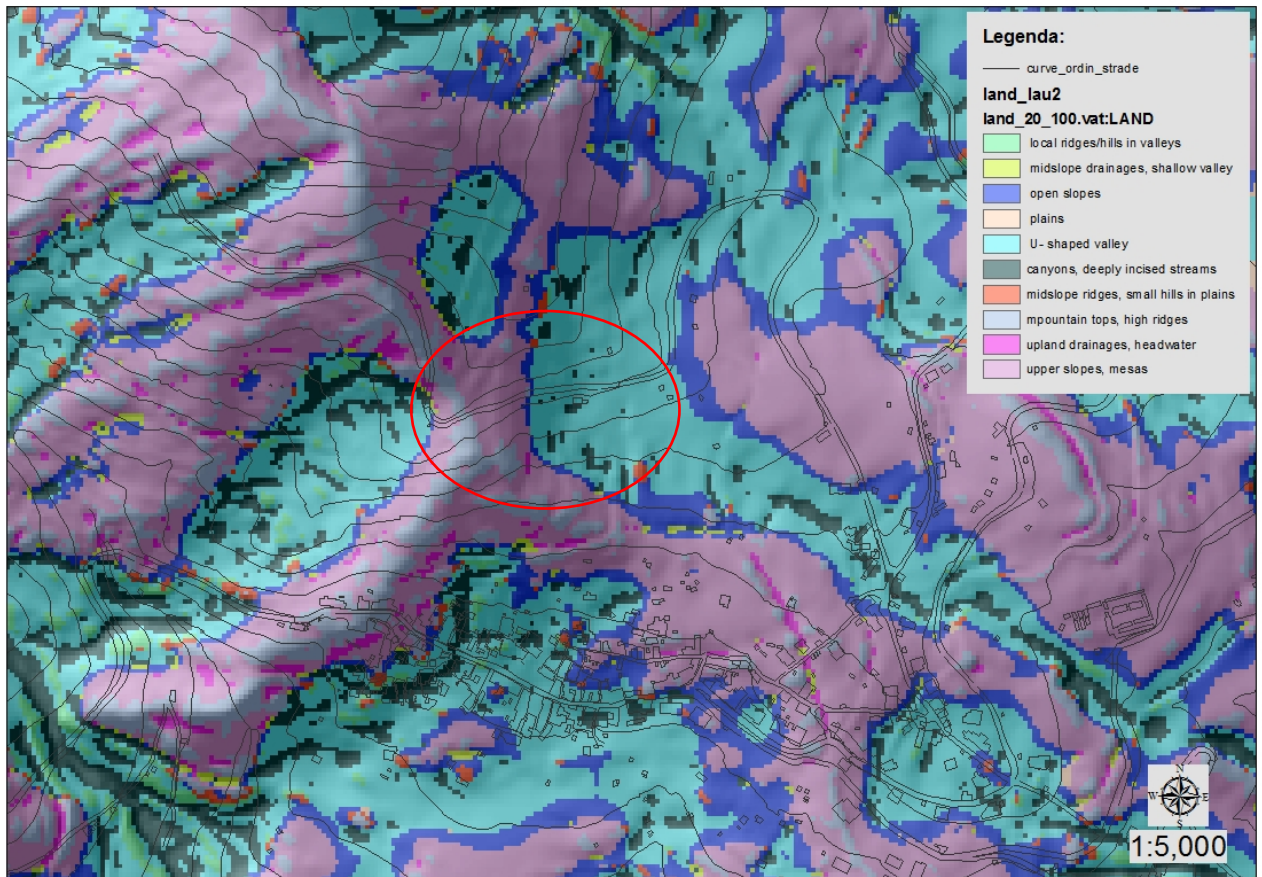
Dai dati in possesso si evidenzia che il tratto stradale interessato dai dissesti si sviluppa all'interno di ambiti caratterizzati da idro-geomorfotipi che condizionano un deflusso idrico di tipo superficiale e sub-superficiale di tipo convergente. Tali unità morfologiche, caratterizzate da una curvatura in pianta e in profilo di tipo concava (fig. 19) sono caratterizzati dal punto di vista litologico da depositi detritici di versante con scheletro a granulometria grossolana provenienti dal disfacimento degli strati e banconi arenaceo-conglomeratici, immersi in un'abbondante matrice sabbioso-limosa.

Figura 19: Cartografia relativa alle forme caratterizzanti l'area di studio. In rosso è stata circonscritta l'area in frana cui corrisponde una morfologia concava ( U-shaped valley)

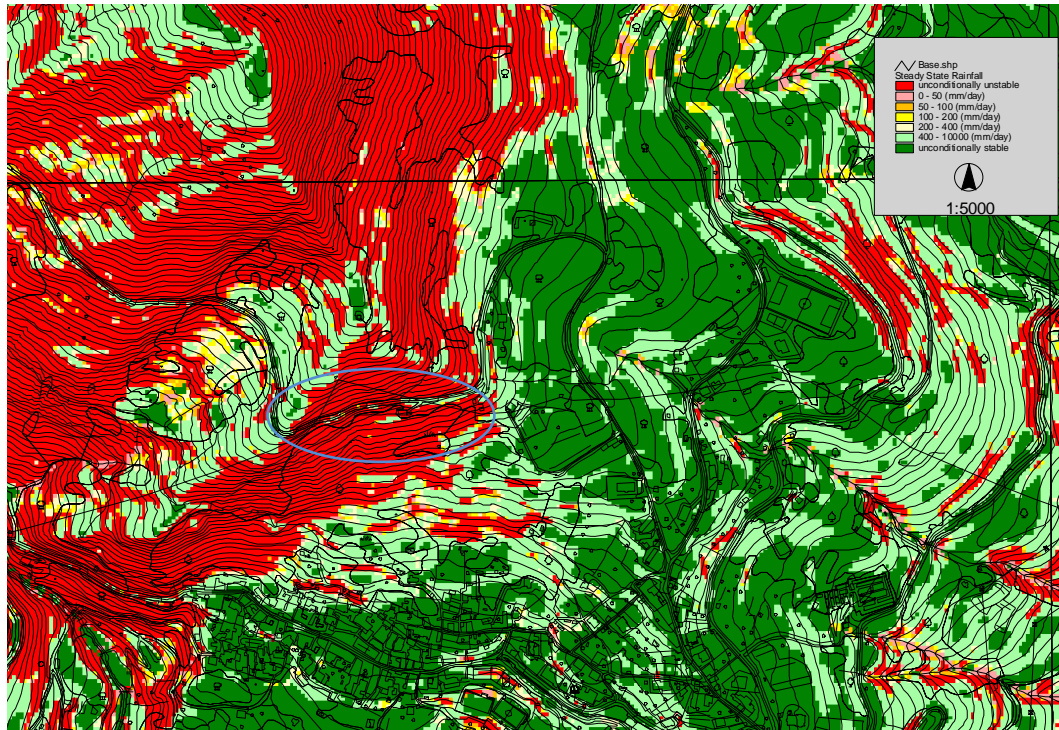
Figura 24: cartografia, grid based, dell'intensità di precipitazione critica ottenuta con il modello distribuito *shalstab*

La cartografia delle aree di innesco dei fenomeni franosi (figura 24), mostra che la strada sita in loc. Torretta, attualmente interessata dai fenomeni di dissesto in atto ed incipienti, è caratterizzata da una suscettibilità all'innesco sia nel primo tratto, precedentemente identificato come tratto soggetto nel 2004 ad un evento franoso, che nel secondo e terzo tratto, rispettivamente attualmente caratterizzati da movimenti di massa in atto e da possibili cinatismi futuri. I risultati ottenuti, pertanto, oltre a confermare quanto già verificatosi sia nel 2004 che l'attuale evento del febbraio 2011, evidenzia la possibile estensione delle aree di innesco nel terzo tratto della strada laddove è stata rinvenuta nel corso dei sopralluoghi la presenza di fratture sul manto stradale.

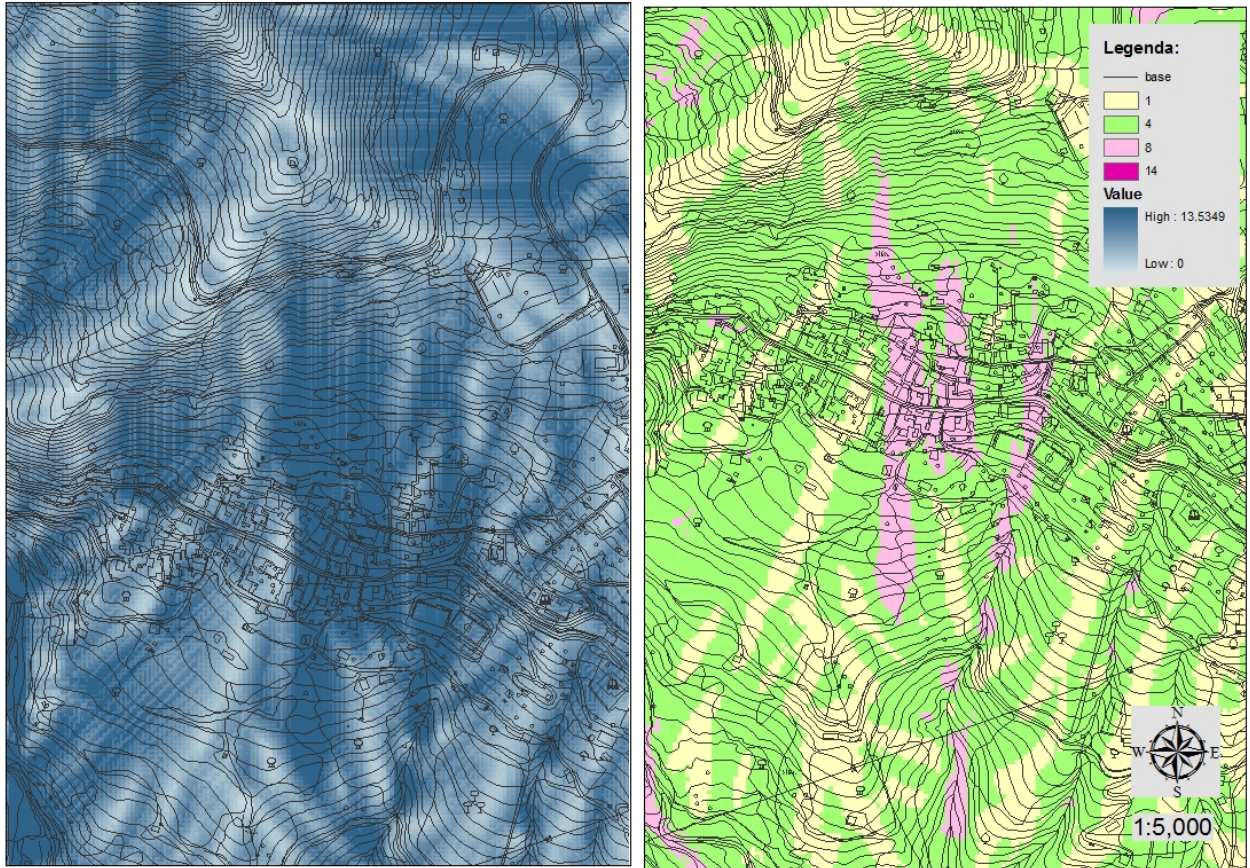
Figura 25: Cartografia relativa alle zone di accumulo dei fluidi. A sinistra è riportata la cartografia così come ottenuta dall'elaborazione, a destra è riportata la stessa cartografia riclassificata per renderla facilmente leggibile.

Considerando la tipologia del fenomeno franoso in atto il cui corpo sta subendo un progressivo avanzamento e disarticolazione verso valle, testimoniata dalla presenza di fratture e rigonfiamenti, non si esclude una possibile evoluzione in forma di colata detritica, è possibile che il flusso di detriti segua le zone di accumulo corrispondenti ai canali presenti nella zona di interesse, i flussi sono evidenziati in figura 25 a sinistra con le aree in blu scuro, le quali si estendono a partire dal versante a valle della strada fino ad arrivare al centro abitato di Laurito.

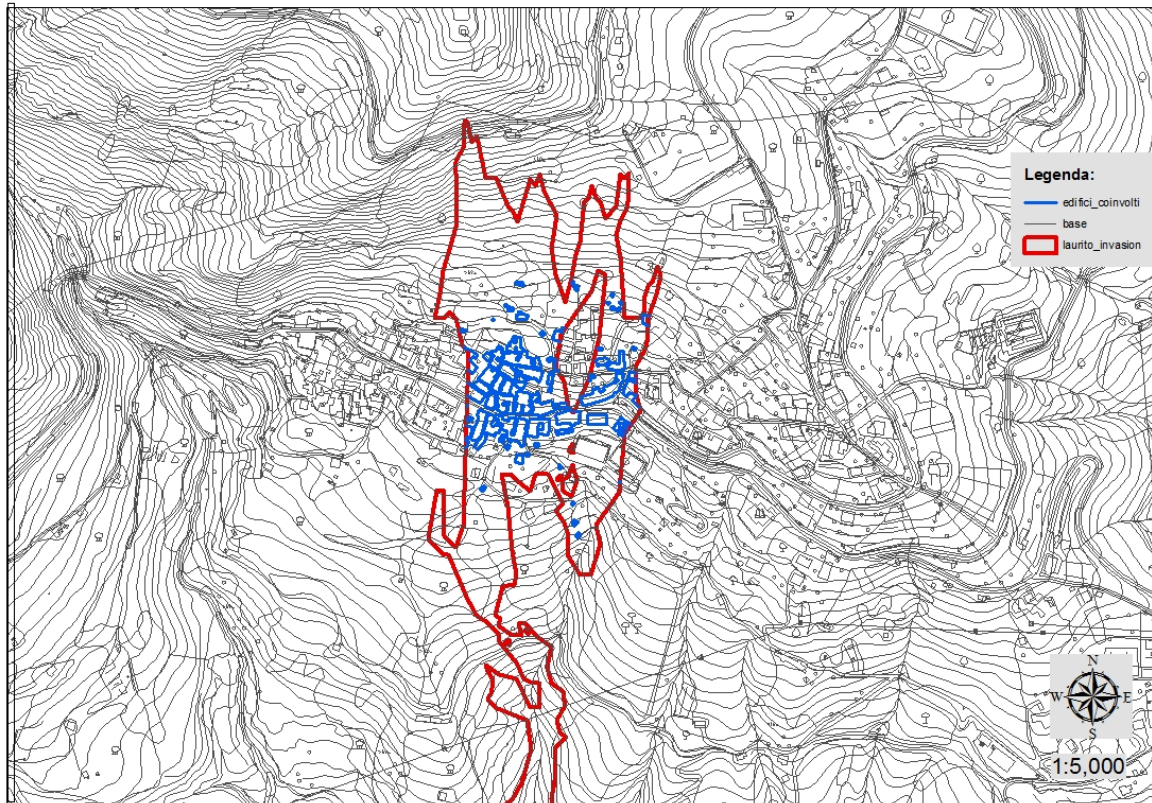
Figura 26: Carta del rischio potenziale relativa al comune di Laurito

Pertanto, sulla scorta delle previsioni di innesco e di propagazione studiate ed ottenute in ambiente Gis con tecniche grid based, si evince che i fenomeni di dissesto sia in atto che incipienti sono tali da considerare tale area ad elevata pericolosità ed a rischio rilevante per gli abitanti del comune di Laurito. Infatti le aree di invasione (fig. 26) investono il centro abitato di Laurito, a valle della strada sita in Loc. Torretta, coinvolgendo circa 81 edifici.

Gli interventi di somma urgenza che si ritengono improrogabili consistono nella raccolta e smaltimento delle acque meteoriche e ruscellanti provenienti dai tratti stradali a monte in modo tale da impedire un loro afflusso sia nelle fratture beanti presenti nel tratto 3 che nella zona di frana del tratto 2. Le fratture presenti nel tratto 2, inoltre, devono essere riempite di materiale bituminoso al fine di impedire pericolose infiltrazioni nelle stesse che possono indurre spinte idrostatiche. Quale misura non strutturale di somma urgenza si suggerisce l'attivazione di un idoneo presidio territoriale con osservazioni sistematiche e relativa documentazione fotografica progressiva.

- riempimento delle concavità morfologiche, messe a nudo dalla frana, con l'impiego di materiale arido grossolano opportunamente drenato, compattato e rafforzato con geosintetici.
- sistema drenaggio delle acque sub-superficiali provenienti da monte al fine di evitare sovrappressioni neutre, ciò in considerazione del fatto che, oltre alle scadenti caratteristiche dei terreni detritico colluviali, le cause innescanti del dissesto sono da imputarsi alle intense precipitazioni di medio e breve termine.
- consolidamento e stabilizzazione del tratto di pendio a valle della strada dissestata attraverso la realizzazione di gruppi di pali radice opportunamente ubicati e attestati sul substrato imposto.
